## **BRANNTEKNISK TILSTANDSRAPPORT FOR SANDAKERVEIEN 11**

**Mars 2013**

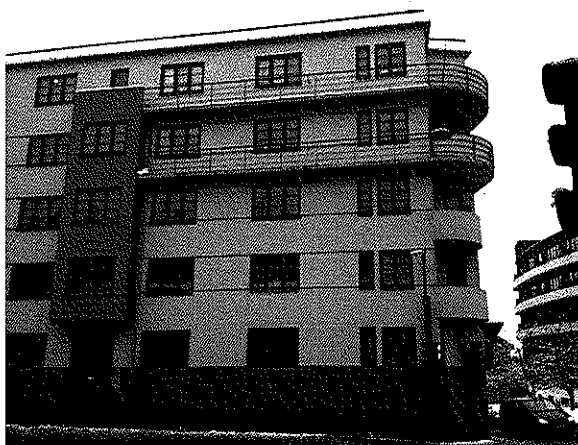
### Bilde 1:

Brannbalkonger med tilgang terrasser for de øverste etasjene tilhørende oppgang A. 3. etasje er innenfor rekkevidde for brannvesenet sine bærbare stiger.

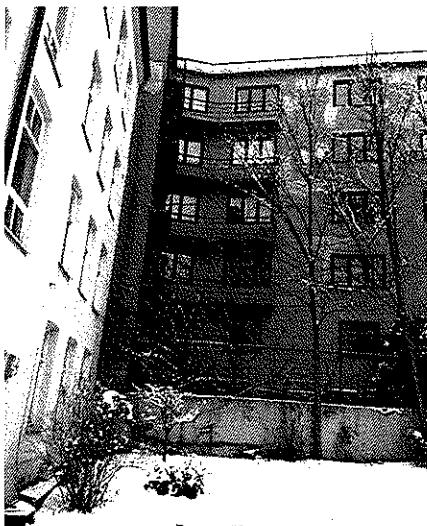
### Bilde 2:

Vinduene i bakgård mot innvendig hjørne er ikke i brannklassifisert utførelse innenfor minimumsavstandene gitt av § 7-24 Tabell 3. Vinduene holder ikke minsteavstander i innvendig hjørne i forhold til horisontal brannspredning og beskyttelse mot stråling for vinduer i trapperom. Videre er dette sekundær rømningsvei for de tre øverste etasjene for de leiligheter som har vindu mot bakgård i oppgang A, , se også punkt om rømningsveier.

Vinduene i innvendig hjørne skal være brannklassifisert langs alle balkongrekkene. Vinduet i balkongrekkene på høyre side sitter i trapperommet. Samtidig er dette sekundær rømningsvei for leiligheter tilhørende oppgang A med vinduer mot bakgård, og disse må derfor også kunne åpnes opp. Tilgjengelighet for OBRE sitt stigemateriale bør avklares med dem.

Skal prekvalifiserte løsninger benyttes for vinduer i innvendig hjørne kreves utskiftning av minimum vinduene i en av fasadene til E 60 [F 60], eller i begge fasader til EI30 til minste avstand fra innvendig hjørne med 5 meter (§ 7-24 Tabell 3). For dette bygningsverket bør i tilfelle leilighetsvinduer i fasade ved innvendig hjørne skiftes ut, se tiltaksplan for *preaksepterte* løsninger. Alternativt aksepteres automatisk sløkkeanlegg som kompenserende tiltak, også etter VTEK 10.

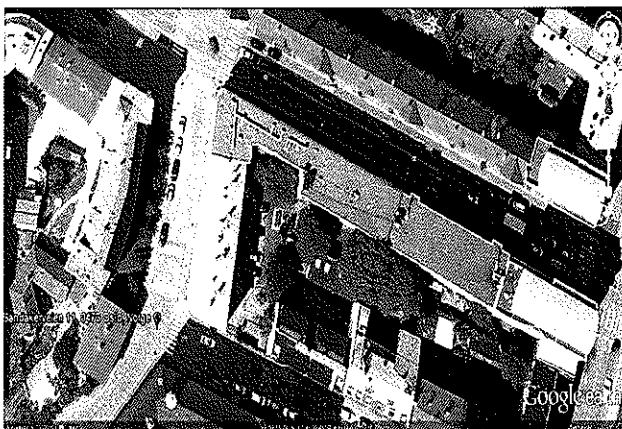
### Bilde 3:

Satellittbilde viser utfordringene med tilgjengelighet for OBRE sitt stigemateriell fra bakgård. Videre viser bildet to tilsynelatende uavhengige kanalnett. Funksjon og tilstand til disse og tilhørende komponenter bør avklares.

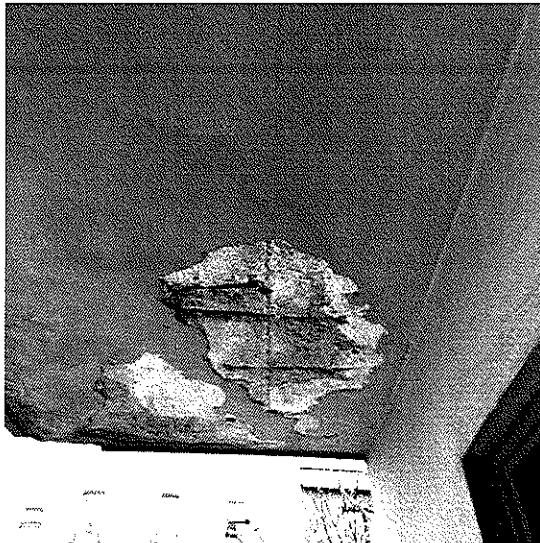
**Bilde 4:**

Bærende langsgående yttervegger og mest sannsynlig langsgående bærende parallelle innervegger i pusset tegl. Innvendige skillevegger hovedsakelig av pusset teglstein. Etasjeskillere består mest sannsynlig av etasjeskillere i betong. Flatt takkonstruksjon med tekking av shingel som det ser ut på satellittbilde. Utkragede balkonger i armert betong har til dels kraftige symptomer på armeringskorrosjon som også representerer et HMS problem da mennesker kan få utsprengte betong (og puss) biter i hodet.

Tak under balkongdekke ved utgang fra fellesrom tilknyttet søppelsjakt. Armeringen er til dels frilagt pga begynnende armeringskorrosjon. Representerer både et HMS og vedlikeholdsproblem.

Bæring i balkongplatene og tilstanden til betongen bør absolutt undersøkes nærmere via en tilstandsanalyse og eventuelt statiker. Hvis disse forholdene får utvikle seg videre uten tiltak kan i verste fall det få personskader som følge, og uansett vil det bli mer kostbart ved en eventuell senere rehabilitering hvis skademekanismene får fortsette uhindret.

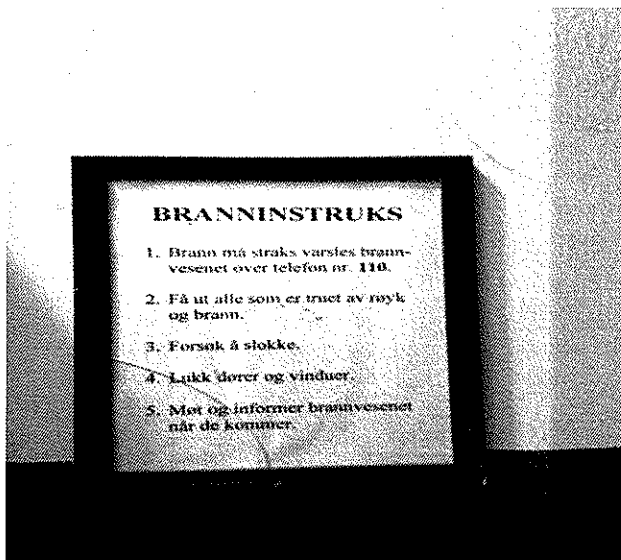
**Bilde 5:**

Er det kontroll med hvilke beboere som eventuelt trenger hjelp til evakuering? Er instruks oppdatert og gjennomtenkt i forhold til oppmøteplass, avholdes det brannøvelser og fungerer internkontroll for øvrig?

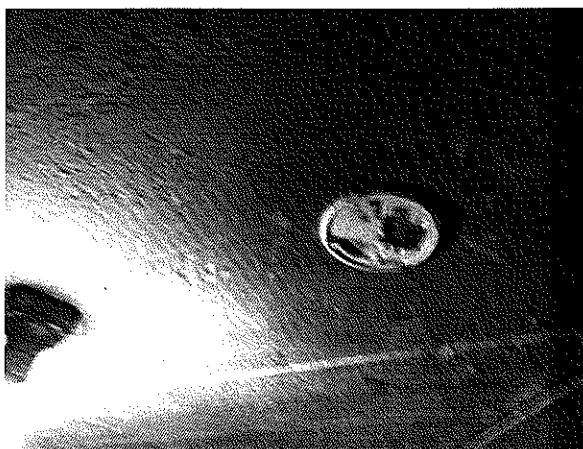
**Bilde 6:**

Bildet viser manglende detektor. Det er usikkert hvis at internkontroll fanger opp batteriskift i fellesarealer, og tilstanden til røykvarslere generelt.

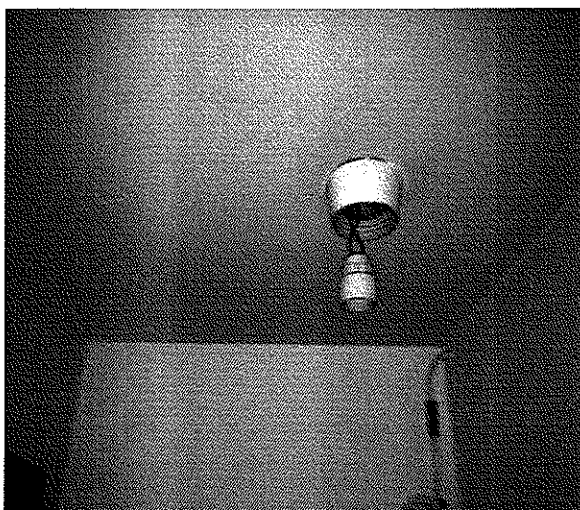
**Bilde 8:**

Bildet viser lyssokkel i fellestoalett tilknyttet korridor tilknyttet trapperom for inngang B. Representerer et HMS avvik, og det var observert liknende forhold andre plasser.

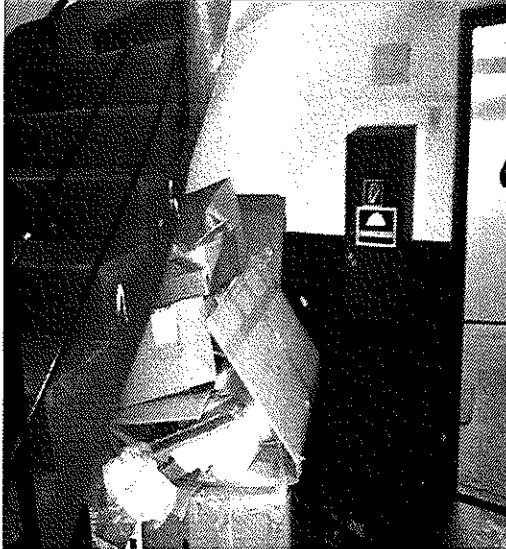
**Bilde 10:**

Søppel som lagres i  
rømningsvei må fjernes.

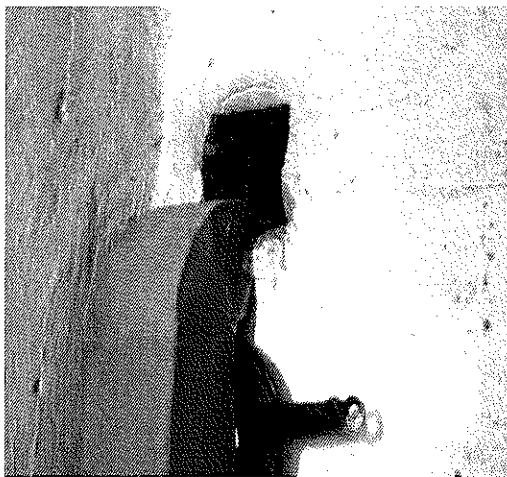
**Bilde 11:**

Tilluftsåpninger i søppelrom fra  
inntilliggende rom må  
brannsikres. Søppelrom skal  
tilfredsstille kravene til egen  
branncelle, og gjelder også  
søppelsjakt.

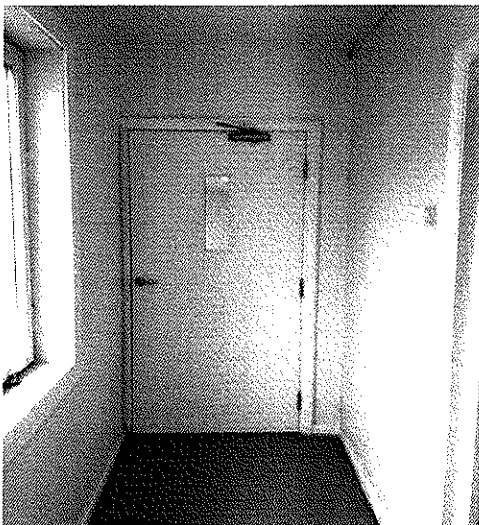
**Bilde 12:**

Utgang fra brannceller til  
rømningsvei skal merkes over  
dør og ved retningsendringer.  
Dørpumper skal funksjonstestes  
og vedlikeholdes. Dørpumper  
anbefales montert for alle dører  
tilknyttet trapperom og for  
leilighetsdører i brannskiller.

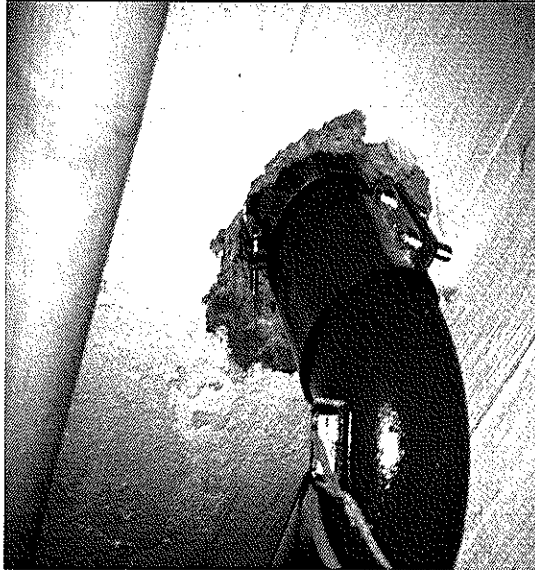
**Bilde 13:**

Gjennomføringer må  
branntettes ved alle  
brannskiller og løsning  
dokumenteres i  
internkontrollsystem via for  
eksempel en brannperm.

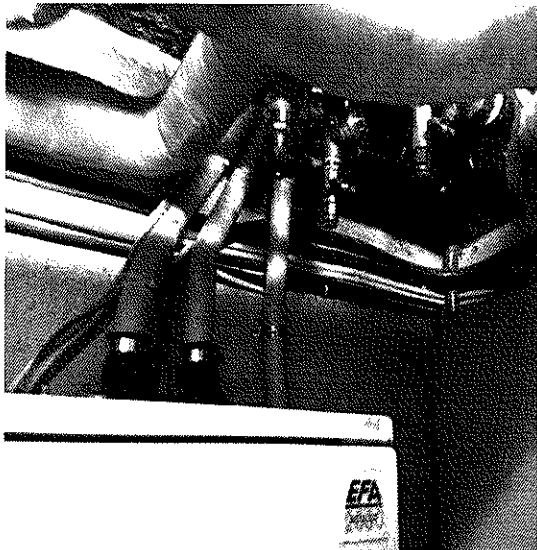
**Bilde 14:**

Det er montert  
avstengingsventiler for  
rørledningsnett rett ovenfor  
elskap i kjeller. Dette forholdet  
bør utbedres ved en eventuell  
rehabilitering.

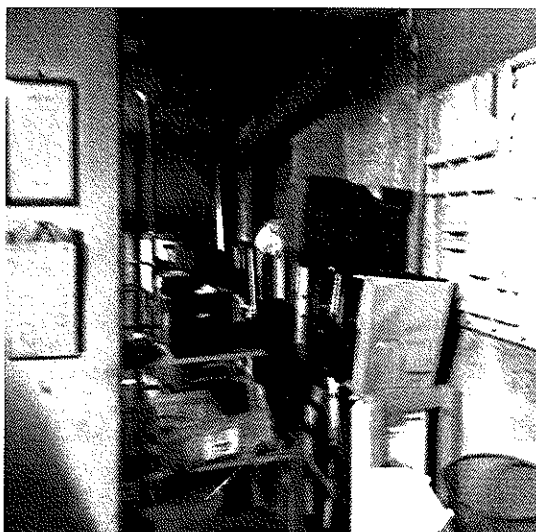
**Bilde 15:**

Det er etablert et arkiv i fyrrom  
i kjeller. Fyrrom og øvrige  
tekniske rom skal holdes mest  
mulig fri for brennbart material.

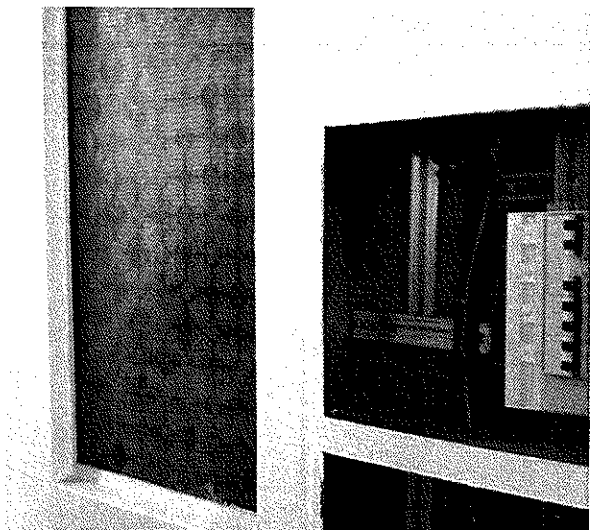
**Bilde 16:**

Det er store brister med utførelsen av brannskiller for leiligheter tilknyttet korridorer mellom oppgang A og B. Vinduer og dører er ikke brannklassifisert, og tilknyttede fordelere er ikke avlåste.

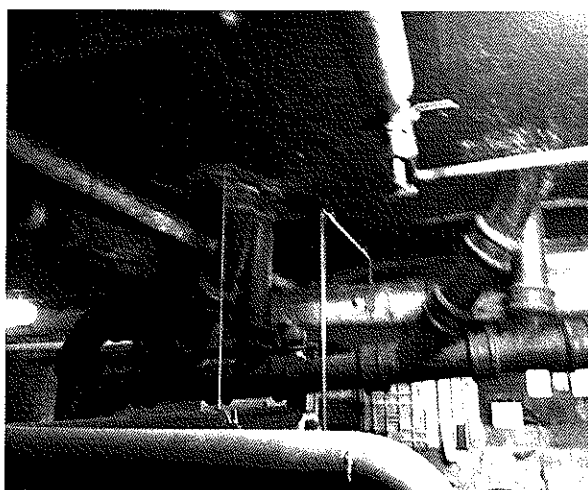
**Bilde 17:**

Det er mest sannsynlig asbest i rørisolering, og må tas hensyn til i tilfelle det skal foretas en ombygging i kanalnettet i fremtiden. Mest sannsynlig er det opprinnelig oljekjel fra byggeår som muligens(?) er utskiftet med elkjele i ettertid. Utlufting via pipe, men det er ikke observert ildsteder tilknyttet piper for øvrig.

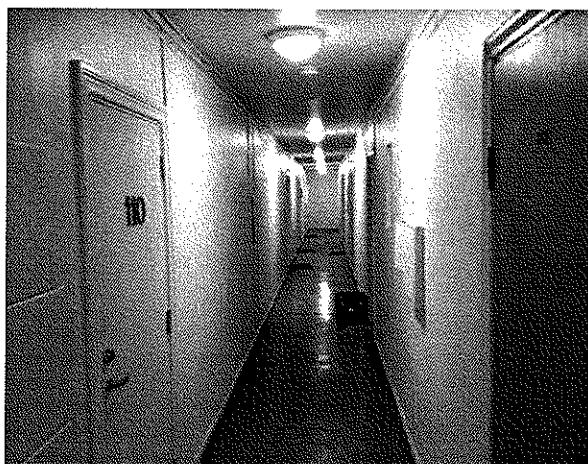
**Bilde 18:**

Korridorer må holdes ryddige til enhver tid og det må ikke oppbevares søppel eller material i disse. Leilighetsdører er ikke brannklassifiserte, og det er mest sannsynlig ikke montert dørpumper på disse som anbefalt av brannvesenet på grunn av risikoen for brann og røyksmitte fra startbranncelle.

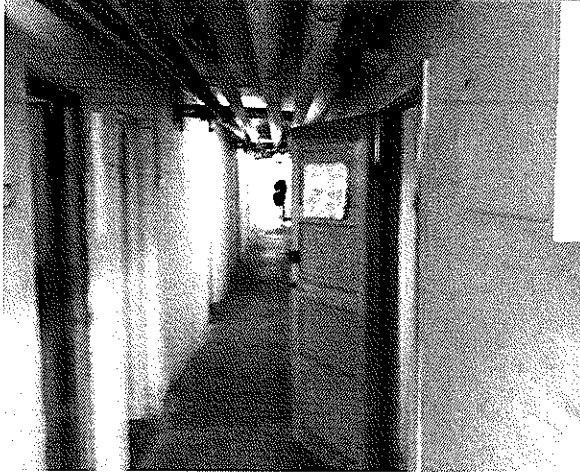
**Bilde 15:**

Det bør etableres et nød og ledlys anlegg i rømningsveier i fellesarealer, bildet viser del av kjeller. Dette fungerer også som et antipanikklys i tilfelle strømutfall.

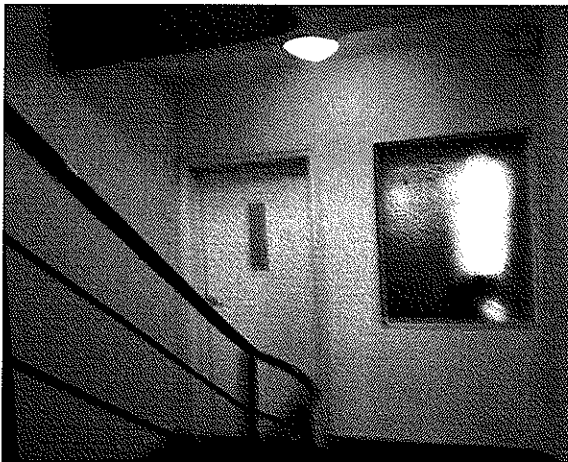
**Bilde 16:**

Vinduer holder sannsynligvis F15 utførelse og er ikke nok i henhold til kravene. Dører i brannskiller mot trapperom skal ha slagretning i rømningsvei og må monteres opp på nytt.

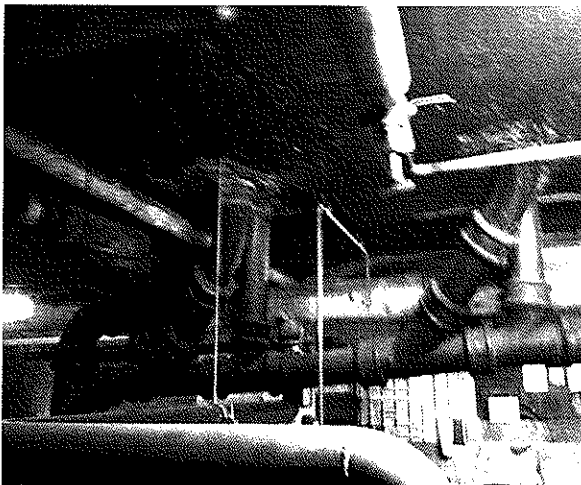
**Bilde 17:**

Det er mest sannsynlig asbest i rørisolering, og må tas hensyn til i tilfelle det skal foretas en ombygging av kanalnettet i fremtiden. Mest sannsynlig er det opprinnelig oljekjel fra byggeår som muligens er utskiftet til elkjele i ettertid. Utlufting via pipe, men det er ikke observert ildsteder tilknyttet pipe for øvrig.
