Eierseksjonssameiet Bergsveien 65 Rutinekontroll utført 07.05.2018 av Sprinklerkontroll AS

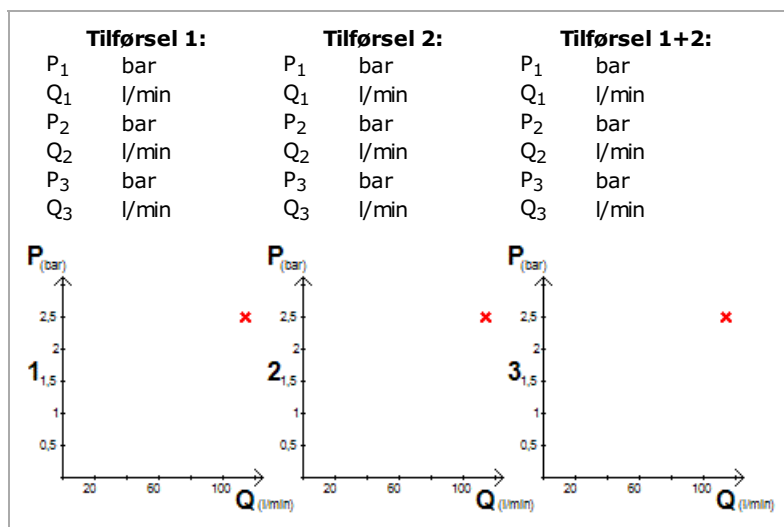
P/Q-graf:

Kommentarer: Ovennevnte Q/P-krav er for "fordelerskap B2" iht tegning fra byggeperioden.
- Q/P-krav for "fordelerskap A2" er 114,37 l/min @ 2,3 bar.

Med normal vannforsyning vil mest sannsynlig trykk- og vannkravet for sprinkleranlegget være ivare tatt, det er ikke mulig å måle vannforsyningens kapasitet på stedet.

Det må kontaktes kommunen om de har noen simulert beregning for vannforsyningen, slik at man kan garantere nok trykk og vann for sprinkleranlegget.
