Referat fra møtet mellom Sameiet Årvolltoppen og JM

Dato: 30.01.2019

Bilder tatt 29.01.19:

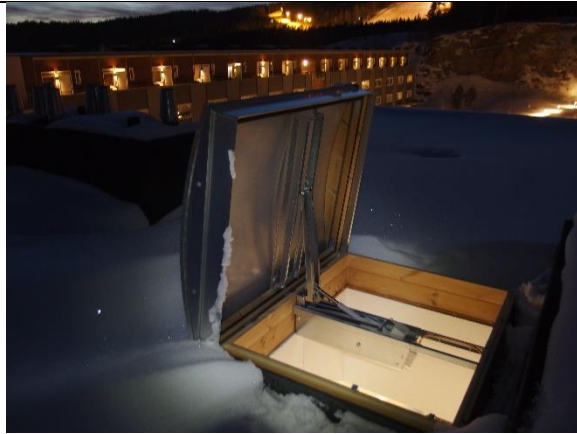
Bilde 1 «Glass» i takluke er ikke festet.

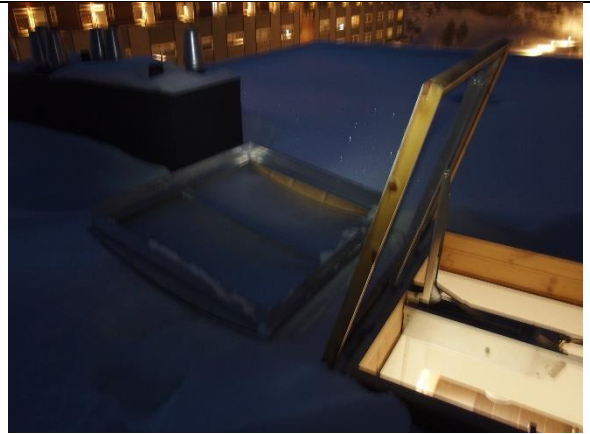
Bilde 2. Samme som foregående.

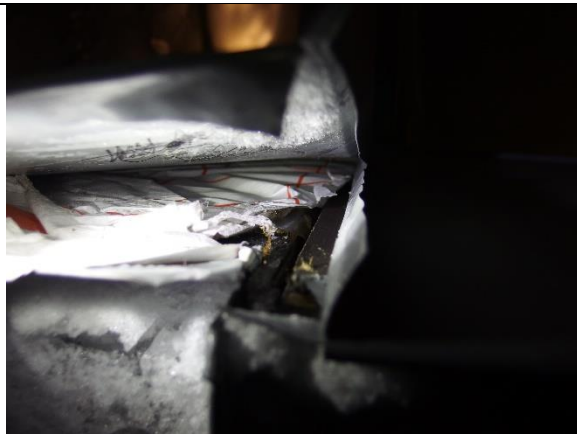
Fotografier dokumenterer uvanlig utførelse av arbeid.

Bilde 3. Feil i vindtettsjikk mv. parapet (Årvollveien 70).

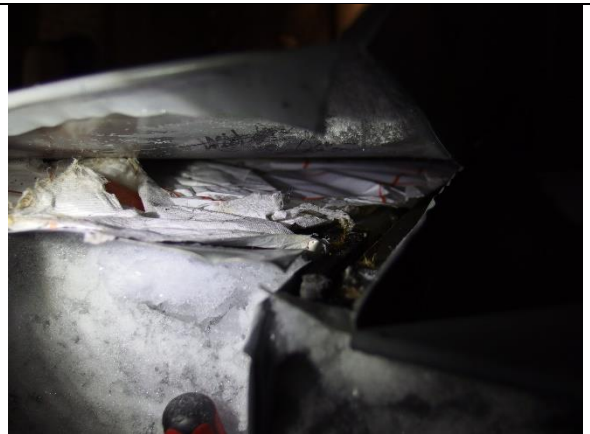
Bilde 4. Samme som foregående.

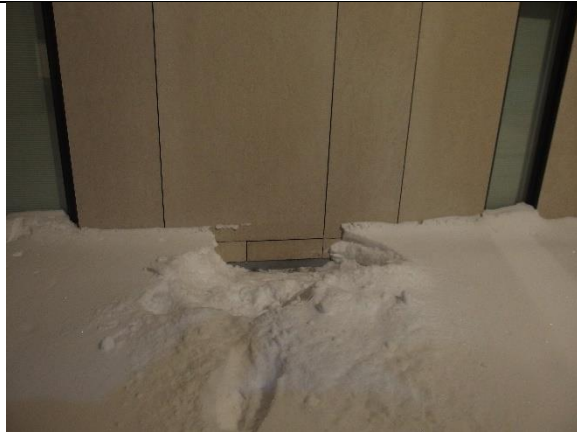
Fotografier dokumenterer manglende lufting.

Bilde 7. Ikke lufteåpning i nedkant av utlektet plateledning. Østvendt vegg Årvollv 76.

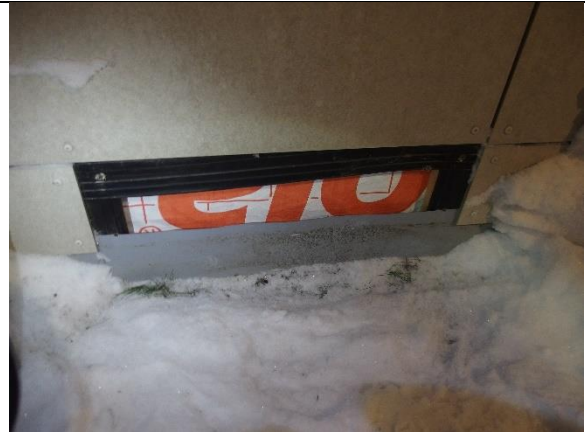
Bilde 8. Samme som foregående.

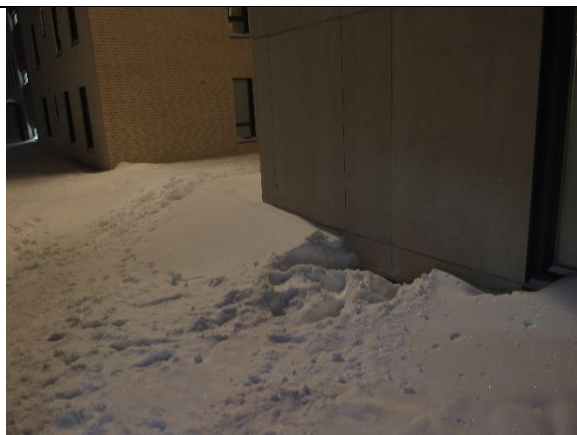
Bilde 9. Ikke lufteåpning i nedkant av utlektet plateledning. Nordvendt vegg Årvollv. 76.

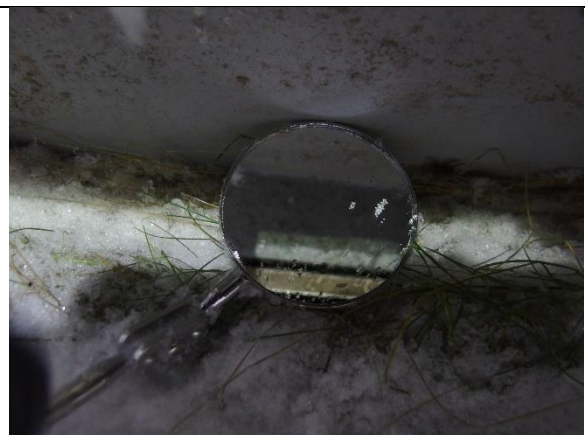
Bilde 10. Samme som foregående. Bilde tatt mot speil som viser tett beslag i underkant av utlekningslag for plateledning.

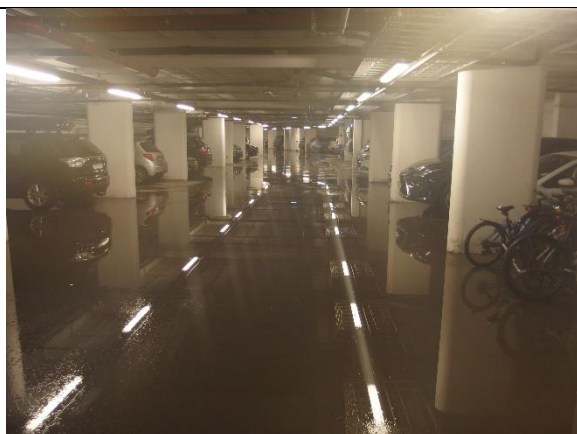
JM har foreslått etablering av fall fra yttervegger til midt av garasje med omlag 1:160. I midten er tenkt etablert en 30 mm høy renne med bredde 300 mm. Sameiet presiserer at det ikke er reklamert på selve garasjegalvet, men på brudd på funksjonskrav til fukt stilt i TEK, herunder TEK 10 §§ 13-14 og 13-18. TEK 10 stiller også generelle krav til brukbarhet.

Bilde 11. Nær altdekkende vannspeil i garasje 29.01.19.

Sameiet avviser ikke JM sitt løsningsforslag, men mener JM må vise at løsningsforslaget er resultat av prosjektering i samsvar med kravene som stilles i TEK 10 kapittel 2, herunder verifikasjon av oppfyllelse av de funksjonskrav som per i dag er brutt, og som det er reklamert på. Dette blant annet for at sameiet skal kunne gjøre en konkret vurdering av om rettingsforslaget vil løse problemet. Er for eksempel ventilasjonsløsningen i garasjen prosjektert for å håndtere et gitt fukttilskudd?

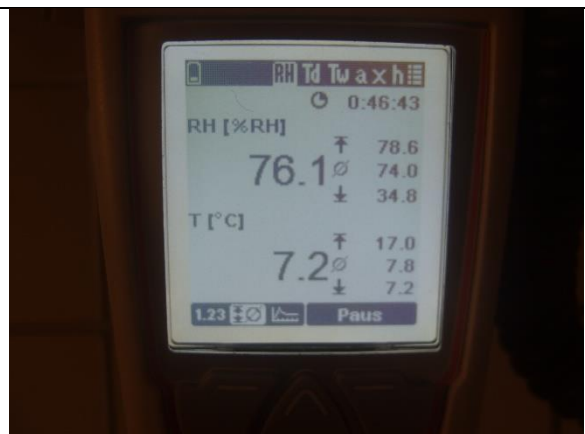
Bilde 12. Resultat av 46 min logging av luftfuktighet i garasjeanlegg (v/ oppgang til nr 78) ettermiddag/ kveld 29.01.19.
