# SANDAKERVEIEN 11

## FASADEREHABILITERING

## **SANDAKERVEIEN 11 FASADEREHABILITERING**

Revisjon       **2013/09/26**  
Dato           **2013/09/05**  
Utført av       **EAL**  
Kontrollert av   **OEB**  
Godkjent av    **OEB**  
Beskrivelse    **B-Rap-001**

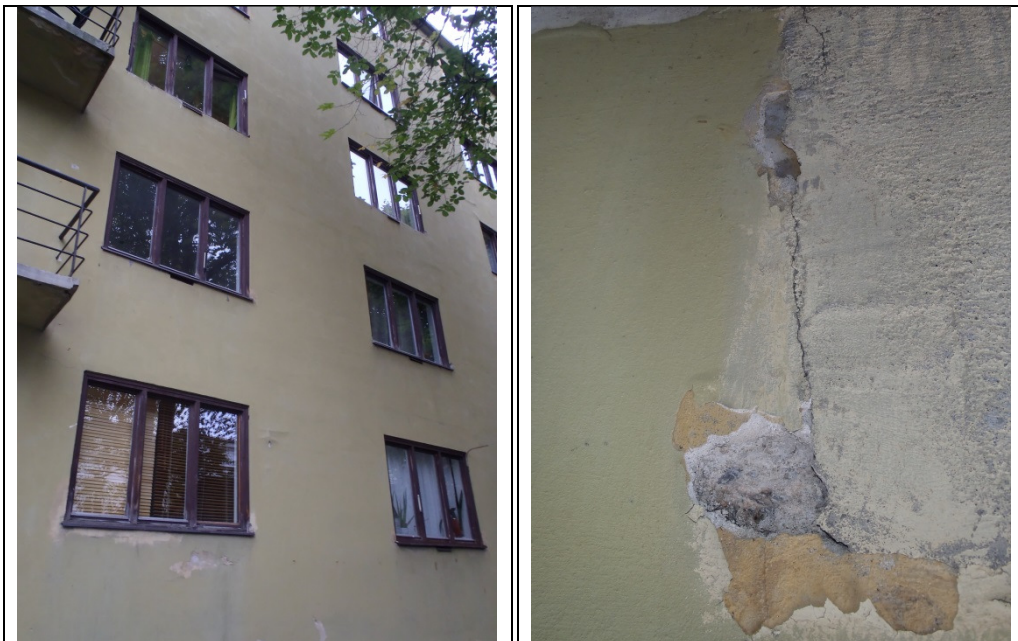
Fasaden mot bakgården er utført i betong, pusset og malt. Maling og puss flasser av flere steder i bakgården. Det virker sannsynlig at diffusjonstett maling er benyttet til å male veggene i bakgården. Dette kan forklare hvorfor både maling og bakenforliggende puss flasser av.

Foto 1 & 2: Skader på maling og puss i bakgård

Eksisterende diffusjonstett maling fjernes, og underliggende skadet puss erstattes med ny puss likeverdig eksisterende. Pussede flater overmales med diffusjonsåpen maling med farge lik eksisterende. De anbefalte tiltakene er ut fra både kosmetiske, økonomiske og bestandighetsmessige hensyn, og bør vurderes med en tidshorisont på 5 år.

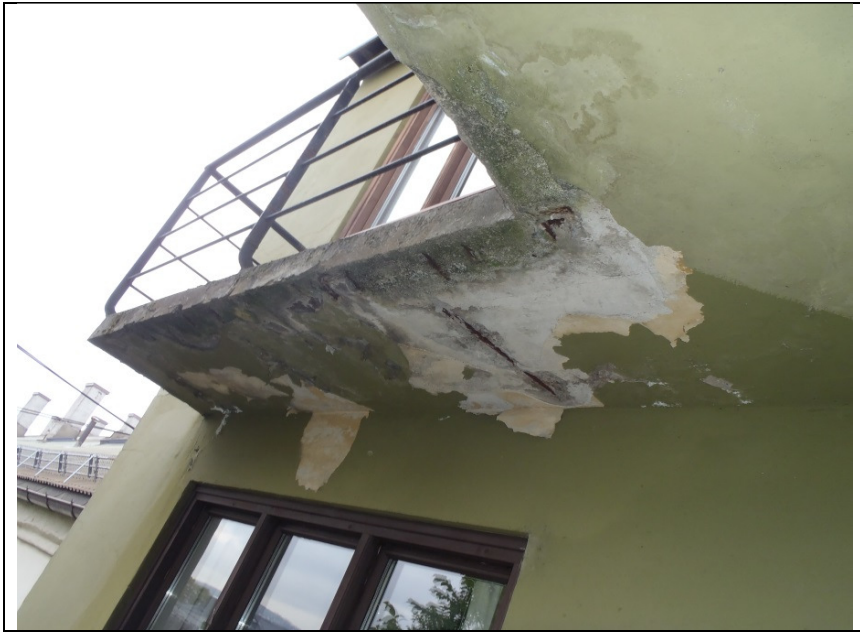
Brannbalkonger er utført i armert betong. Balkongene viser tegn på skader forbundet med armeringskorrosjon. Betongen har sprukket og løsnet flere steder, som følge av utvidelse av innstøpte armeringsjern p.g.a. rustsprengning (se foto 3 på neste side).

**Foto 3: Betongskader på brannbalkonger**

Det anbefales at balkongene undersøkes nærmere for å avklare skadeomfang, og det gjøres utbedringer i områder der betongen er dårlig. Med dårlig betong menes løs betong med lav fasthet, riss/sprekker, avskallinger eller tegn til avskallinger, frilagt armering, rustflekker, bomskader og porøs betong. Utbedring bør gjøres ved mekanisk reparasjon av betong; Løs og dårlig betong fjernes ved meisling/pigging, rusten armering renses, og skaden gjenmørtles etter påføring av korrosjonsbeskytter og heftbro. Underside balkong pusses og males med diffusjonsåpen maling. Overside balkongdekke påføres vanntett belegg på herdeplastbasis.

De anbefalte tiltakene er ut fra både kosmetiske, økonomiske og bestandighetsmessige hensyn, og bør vurderes med en tidshorisont på 5 år.

Sikringstiltak mot nedfall må utføres uavhengig av øvrige arbeider.

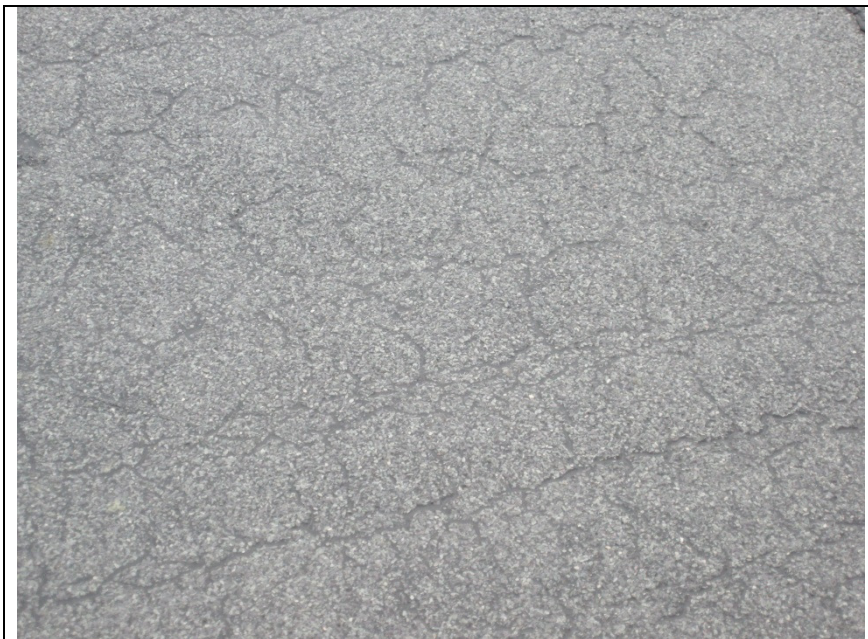
Bygget har flatt tak, som er tekket med asfalttakbelegg. Tekkingen har synlig krakellering på flere steder (se foto 4), og det må antas at det er flere år siden dagens belegg ble lagt. Tilstanden til taktekingen er ikke kritisk dårlig. Tegn til svekkelser skyldes aldri.

**Foto 4: Krakellering i takteking av asfaltpapp**

Oppdragsgiver bør avklare alderen til eksisterende tekking som bakgrunn for beslutning om det er behov for nytt belegg eller ikke. Levetid på denne typen belegg kan antas å være 20 år. Avhengig av bruk/slitasje, eksponering og type belegg kan tekkingen være funksjonell opp mot 30 år.

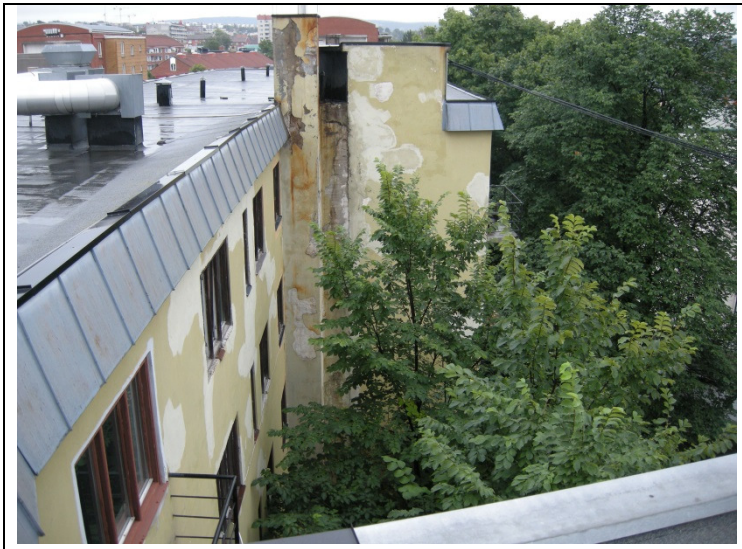
Skade på betong ved tilbygg over tak (kfr. Foto 5) er vurdert som en del av fasade mot bakgård.

Foto 5: Betongskader ved tilbygg tak

Sikringstiltak mot nedfall må utføres uavhengig av øvrige arbeider.
