Brannteknisk tilstandsanalyse

Torshov kvartal 14, Oslo

Oslo – 18.02.2016
Revidert 15.03.2016

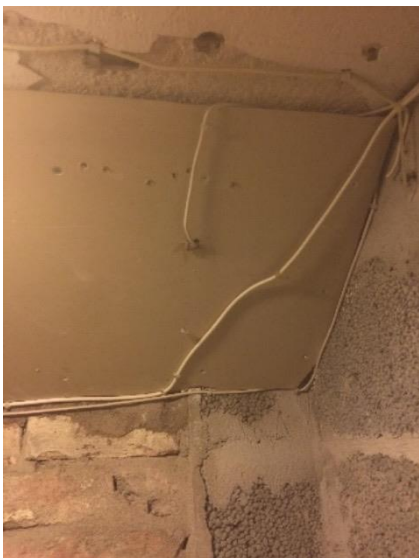
Utetthet i overgang/skjøt
loft/leil.h.

5	Vegger mot leiligheter på loft var ikke forskriftsmessig. Utettheter - skjøl/overganger	Godkjent person/firma må foreta forskriftsmessig tetting av vegger mellom leiligheter og loftsareal. Vegger skal være i brannklasse EI 60/D-s2, do (B 60)	2
6	Det er mange rørgjennomføringer og åpninger i tak kjeller som ikke er forskriftsmessig tettet. Det ble registrert ikke godkjent tettemasse – byggeskum.	Godkjent person/firma må inspisere bygget generelt for åpninger i tak/vegger, rørgjennomføringer, sikringsskap og rundt branncellebegrensende dører og tette disse.	2
7	I flere trapperom ble det registrert åpninger mot leiligheter	Godkjent person/firma må foreta forskriftsmessig tetting av vegger mellom leiligheter og trapperom.	2
8	Det er mangelfulle rømningsveier, da det er kun ett trapperom. Skal være to trapperom eller ett branntrygt trapperom. Det er under 12 m fra terreng til underkant gelender på balkong i 5 etasje/loft (krever alarmanlegg). Vindu med åpning i trapperom (krav min. 1 m2) - ok.	Det må installeres et alarmanlegg kategori 2 i hele bygget (Tabell 22, Byggforsk-serien 720.315). Alternativt kan det monteres utvendige trapper. Krever Byantikvarens tillatelse og er vanskelig å gjennomføre. Anbefales ikke.	3

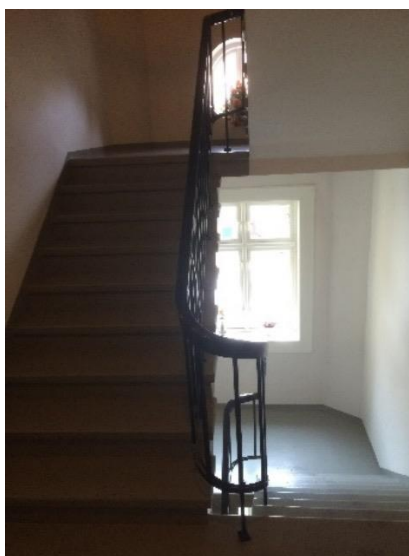
Trapperom med vindu for åpning

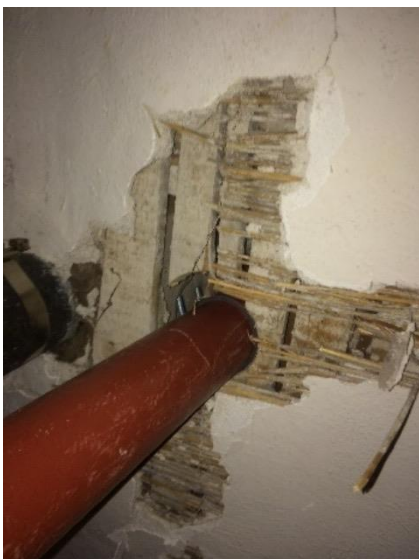
Utette rørgjennomføringer - tak kjeller

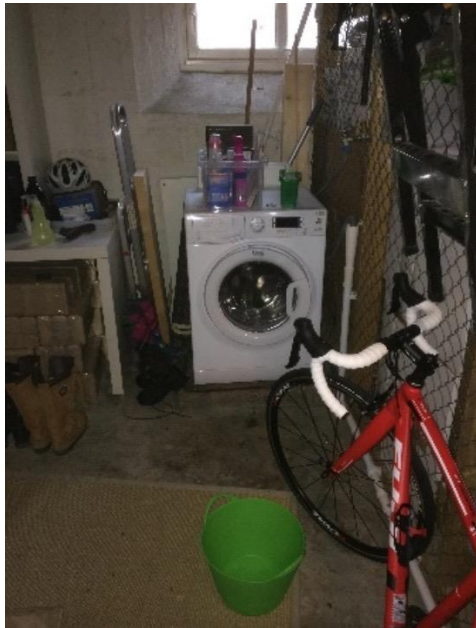
Vaskemaskin kjellerbod (i bruk ?)

11	Agathe Grøndahls gt.47. I kjeller er det en ståldør. Vi hadde ikke tilgang dit.	Ukjent innhold	TGIU
12	Jolly Kramer-Johansen gt.4. Vaskemaskin i bod. Ingen adgang. Ukjent om den er tilkoblet/ i bruk	Bruk av vaskemaskin i fellesboder ikke tillatt. Dersom den benyttes skal den stå i egen branncelle – se avvik nr. 6. Jfr.-85 forskr. Kap.30:63. Definisjon på branncelle er områder eller rom med ulik risiko for liv og/eller helse og /eller fare for at brann oppstår. Vaskemaskin er en tennkilde og har en høyere risiko for at en brann oppstår enn i bodarealet for øvrig.	TGIU
13	Mellom trapperom og leilighet er vegg tettet. Ukjent brannklasse – ingen dokumentasjon.	Må undersøkes nærmere og utbedres dersom det ikke tilfredsstillende krav. Potensielt en svakhet som kan ha stor betydning om både leilighet og trapperommet ikke tilfredsstillende veggkrav A 60 (tabell 30:41). (Se bilde)	TGIU

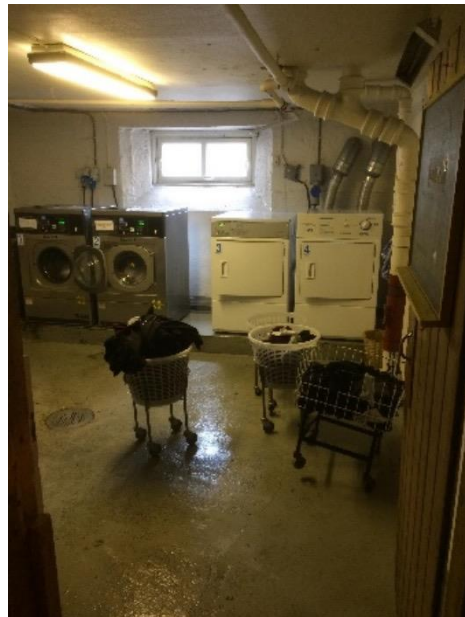
Vaskerom

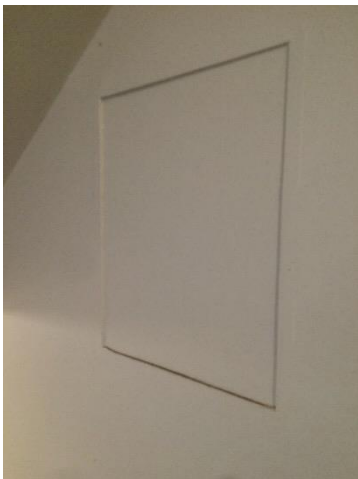
Vegg tettet tr.rom/leil.h.
Ukjent brannmotstand
Må sjekkes nærmere

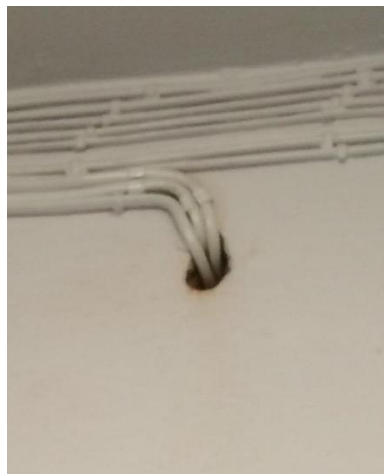
Utetthet mellom tr.rom - leil.h.

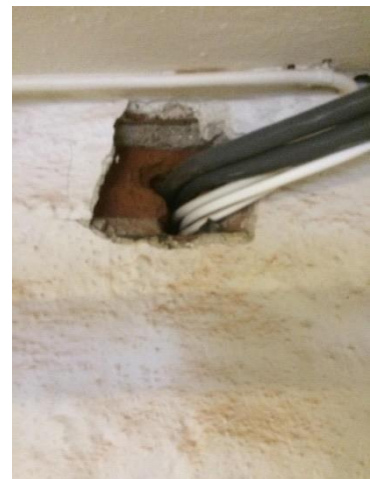
Utetthet vaskerom
