# Vedlikeholdsplan Sameiet Flisvika Brygge

Utført av

Soon Takst AS v/Torstein Rørby

Son 10.09.2021

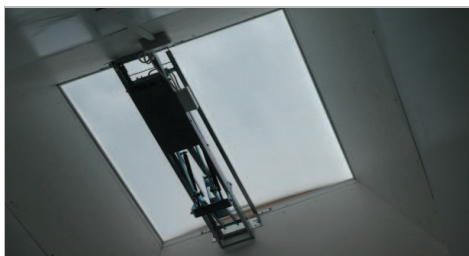
Røykluke i trapperom.

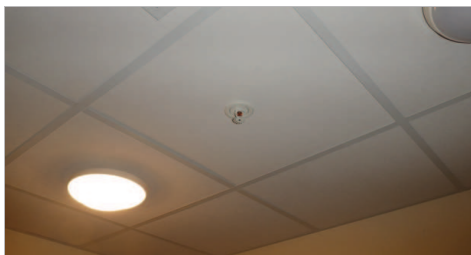
Sprinkler i fellesarealer.

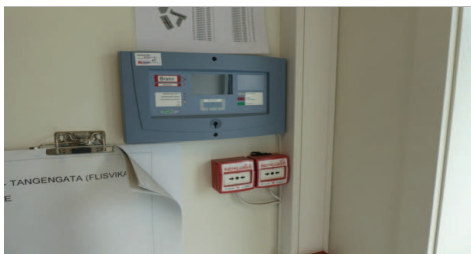
Branntablå.

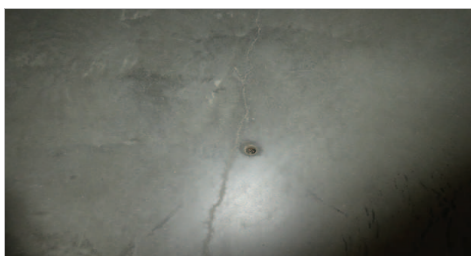
Borret hull i dekke garasjeanlegg for å fjerne overflatevann.

| Nr. fra vurdering | | Konstruksjon/ Materiale | Tiltak | | | Bilde | Status/Prioritet | Alder | Levetid/Intervall |
|---|---|---|---|---|---|---|---|---|---|
| 33 | 201 Bygning generelt<br>- Garasjeanlegg | Her beskrives garasjeanlegget på et generelt nivå. Det ble observert sprekker i dekke, lekkasjer i himling og borerde hull i dekke for å lede ut vann da det er feil fall. | Det anbefales betongundersøkelse i fellesgarasjen. Det kontrolleres betongens kloridinnhold, overdekning og det måles karbonatiseringsdybde. Man foretar vurdering om det bør etableres katodisk beskyttelse. Undersøkelsen danner grunnlag for videre arbeid. | | | <br> | H | 4 | Ikke aktuelt |
| | | Ved visuell kontroll ble det på gulv, søylene og himling i fellesgarasjen registrert betongskader. Skadene kan ses som rust og riss/sprekker i betong. Nedre del av vegger/søyler og etasjeskiller i garasjeanlegg er særlig utsatt for betongskader forårsaket av høyt innhold av klorider(salt). Skadene kan oppstå allerede etter få år, og når skadene er synlig på overflaten er skadebildet ofte være relativt stort. Siden betongdekker i garasjeanlegget tydelig har feil fall og sprekker kan det bli et høyt innhold av klorider(salt). For å begrense fuktopptrekket benyttes gjerne hulkilløsning eller tett belegg. | 40 | 50 | 60 | | | 1 år | 44 000 |

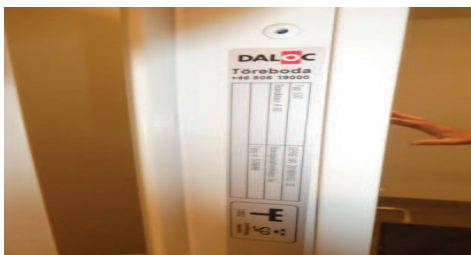
Brannklasifiserte dører på fellesarealer.

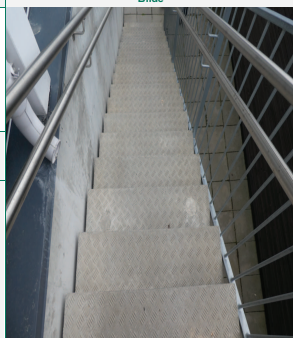
| Nr. fra vurdering | | Konstruksjon/ Materiale | Tiltak | | | Bilde | Status/Prioritet | Alder | Levetid/Intervall |
|---|---|---|---|---|---|---|---|---|---|
| 35 | 282 Utvendige trapper - Betong | Her vurderes utvendige trapper, tilknyttet bygningsmassen, som omfattes av boligselskapets vedlikeholdsplikt. Uteområder er utført med trapper i varierende størrelse, form og konstruksjon. Det er trapper av betong med sklisikring i trinn. Ingen større påkostninger registrert. | Det anbefales oppgraderinger i form av utvidelse/utskifting av belysning samt merking av trappeneser. Det kan benyttes kontrasttape som vil være en stor oppgradering. Det avsettes rundsum til merking av trapper. Se forøvrig vedlagt detalblad fra SINTEF Byggforsk. | | | | H | 4 | 11 - 15 år |
| | | Brukervennligheten på utvendige trapper, med hensyn til syns- og orienteringshemmede, er vurdert lav. Det er mangelfullt belyst. Videre er trappene og repos utført i ensfarget betong og er vanskelig å se for synshemmede. Dagens forskriftskrav medfører at trapper/overganger skal merkes med kontrast for å hindre fallulykker. | 10 | 15 | 20 | | | 1 år | 23 000 |
