Fukttinntrengning ved terrasse dører mot øst og syd.

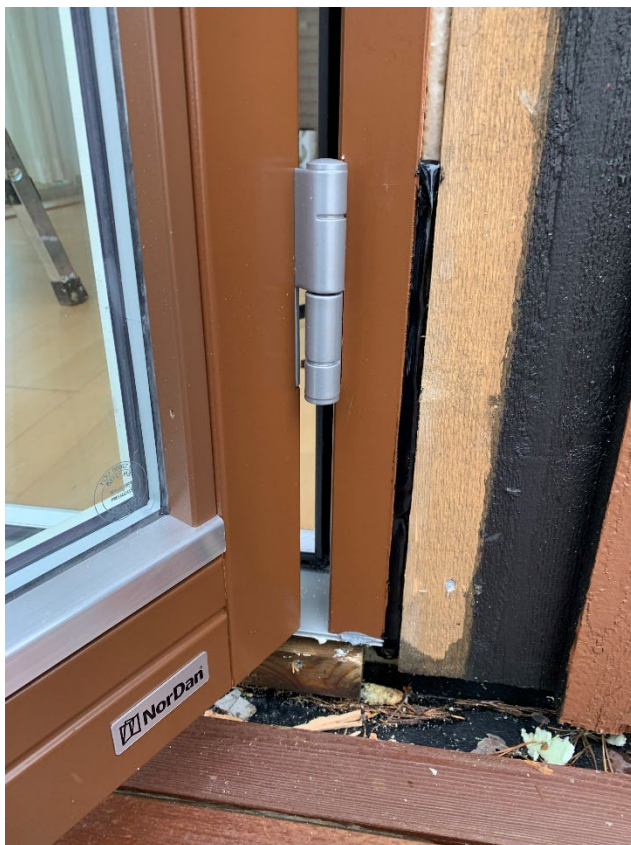
Det svarte imellom dørkarm og kledning er fugemassen, det gule over er isolasjonsskum.

På Dørene som ble byttet har jeg lagt en elastisk fuge som går i fra terskel og ca 40 cm oppover mellom karm og kledning, i tillegg er det brukt en vindtett tape, noe som ikke var normal byggemetode i 2008 da hyttene er prosjektert og begynt bygget.

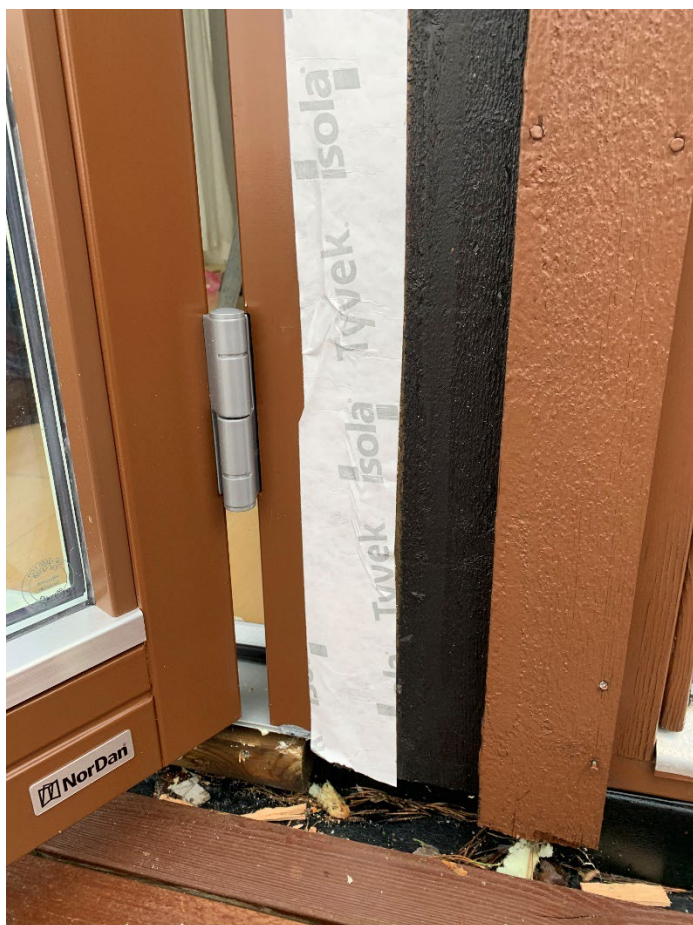
Her ser dere den nye vindtettingen.

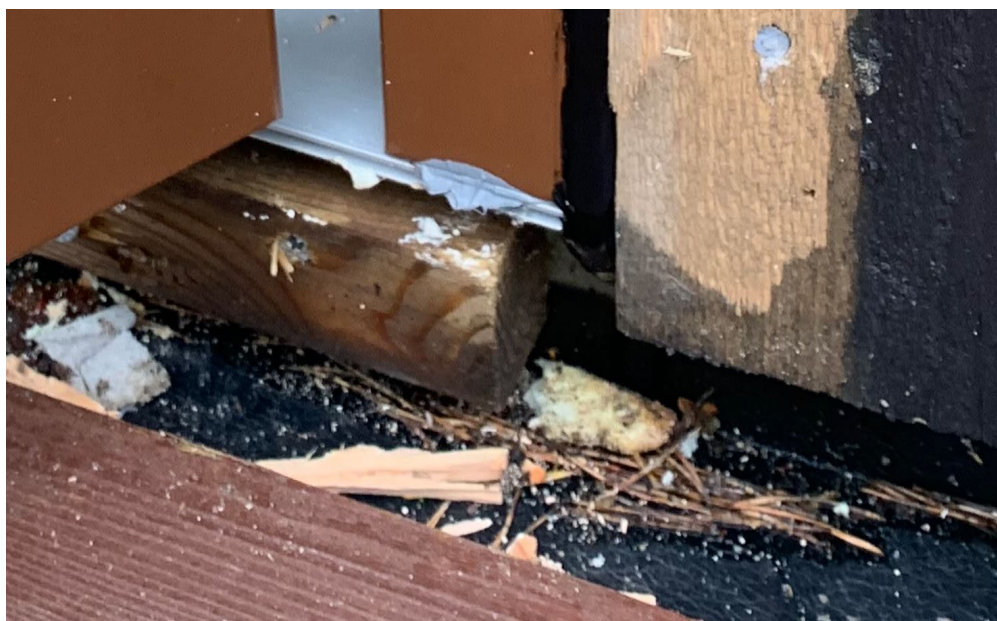
Her ser man beslag montert i 2014, dette ligger på terrassebordbjelkene og går oppover ringmurselementet og opp under døren. Utenpå trelekten som er under aluminiums terskelen er det

også montert et sort beslag som sitter inn i terskelen. Takstmannen som har hvert i Sildebaugen 18 har ikke demontert noe som helst for å finne en mulig årsak til fuktinntrengning.
