## **Informasjon om Sameiet Flisvika Båthavn, fra etablering i 2018 til juli 2024**

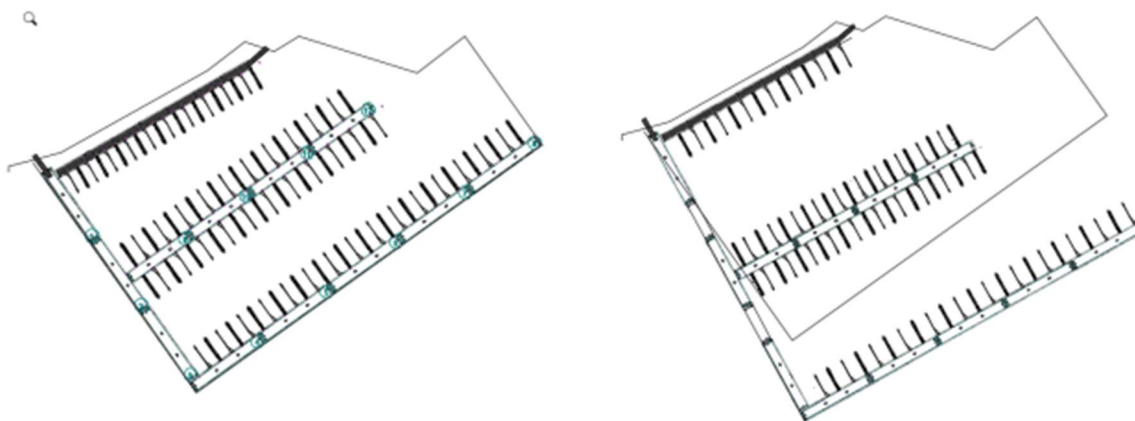
Bryggeanlegget ble ferdigstilt i 2018, men det ble i praksis trangt å manøvrere mellom bryggene under vekslende værforhold, så det ble etter omregulering utvidet med ett bryggeelement, og rotert noe.
