Rehabilitering av sanitæranlegg

08.09.2021

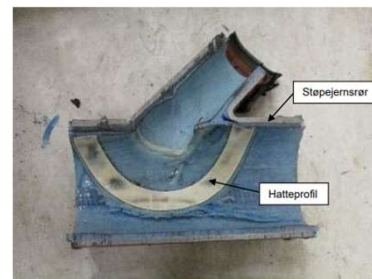
Rør som er rørfornyet - gjennomskåret.

- Hva er rørfornyning og hvorfor?
 - Montering av strømpe som er mettet med epoksy og som stivner til et nytt plastrør inni et svekket avløpsrør. (Andre løsninger finnes.)
 - Røret blir tett
 - Røret får en glatt innside
 - Forventet 50 års levetid
- ... og hvordan gjøres det?
 - Rensing av rør. Oppnå maksimal dimensjon.
 - Blåse inn en tekstilstrømpe som er gjennomtrukket av epoksy.
 - Herde
 - Frese opp for gren og påkoblinger

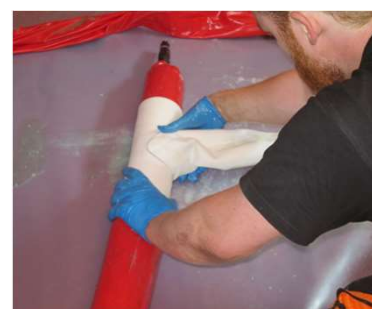
Klargjøring for montering av strømpe.

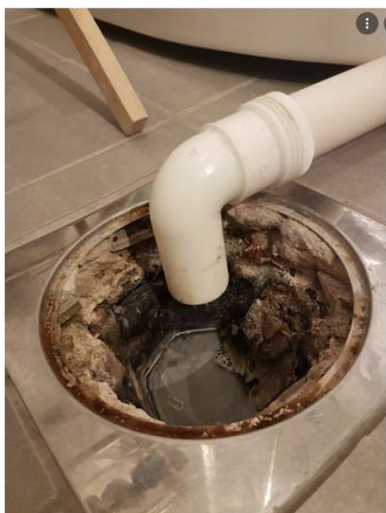
Eldre gulvsluk i dårlig forfatning.

1. Rørførnye frem til eksisterende sluk
 - a. Denne løsningen er iht. Våtromsnormen **bare hvis badet har byttet sluk, har en god våtromsmembran og membranen er riktig avsluttet i sluket.**
 - b. Dette er ofte ikke tilfellet, og hvis det er tilfellet så er det vanskelig å dokumentere.
2. Hugge løs eksisterende sluk, støpe fast nytt og lappe overgang mot våtromsmembranen.
 - a. Hvis sluket skal skiftes, **kan man ikke lage en overgang fra membran til nytt sluk som er iht. Våtromsnormen.**
 - b. Å hugge løs et gulvsluk bryter også et brannskille, og det gjør arbeidet søknadspliktig.

Forsikringskader skyldes ofte problemer med sluk.

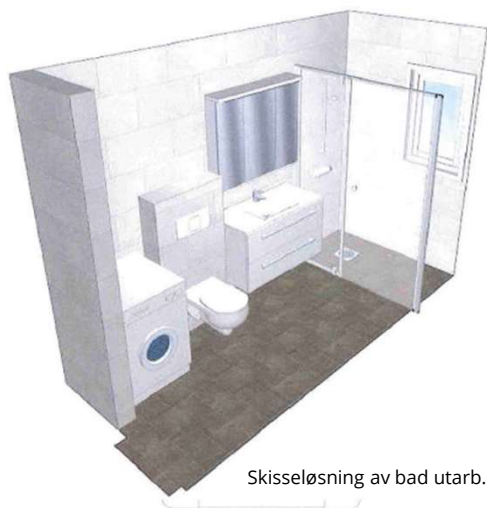
Skisseløsning av bad utarb. av en av tilbyderne

- Følgende inngår på badet:
 - Nye vannrør i rør-i-rør-utførelse med fordelerskap i hver leilighet
 - Nye avløpsrør
 - Ny og mindre sjakt etter dagens krav
 - Et stort bad uten eget rom for toalett
 - Tilretteleggelse for vaskemaskin
 - Vegghengt toalett
 - Senket himling med spotter
 - Varmekabler og fliser på gulv
 - Fliser på vegger
 - Fuktføler og magnetventil i kjøkkenskap
 - Ny dør
