## Ventilasjonsanlegg, lagerbytte på vifter

Ventilasjonsenheten hos oss er SystemAir SAVE VTR 200/B R.

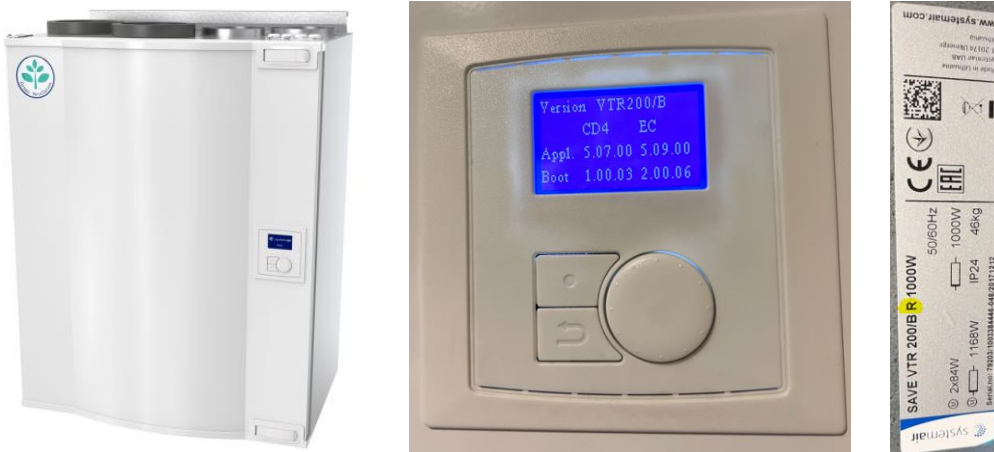
Slik jeg forstår finnes enheten i høyre- og venstre-vendt versjon (panel og hengse-side)(den siste bokstaven i typebetegnelsen)

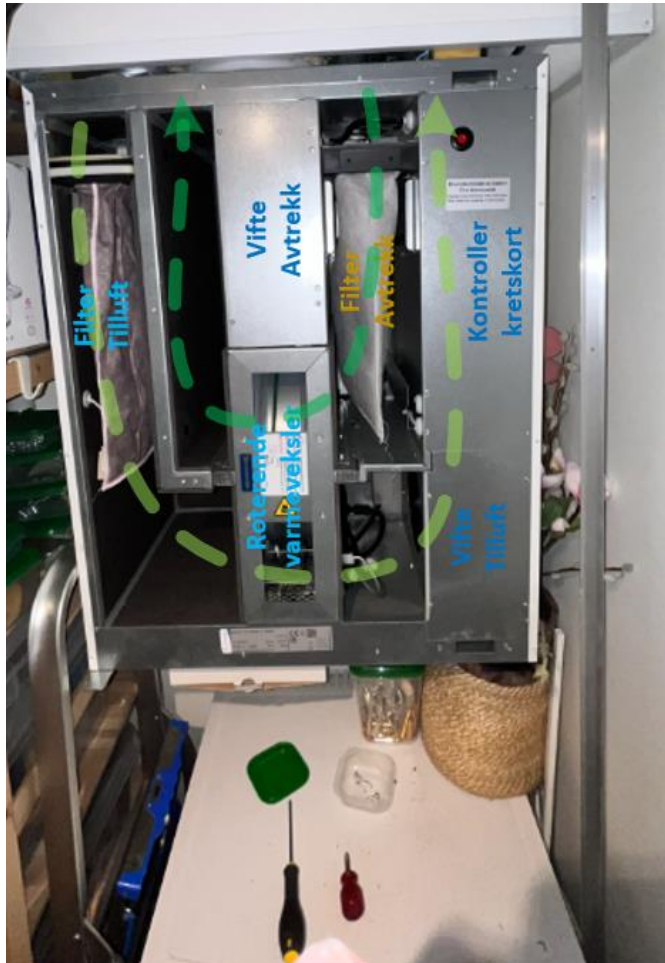
Hos oss er det trangt for døra til skapet, får ikke svingt den helt opp, så jeg fjerner den når jeg gjør noe inni der. En hurtigkobling til panelet i døra kan koblet fra med fingrene. En skrue som fungerer som hengsletapp nede, den kan skrus ut med vanlig stjernetrekker (PH2). Døra veier litt, litt forsiktig må man være.

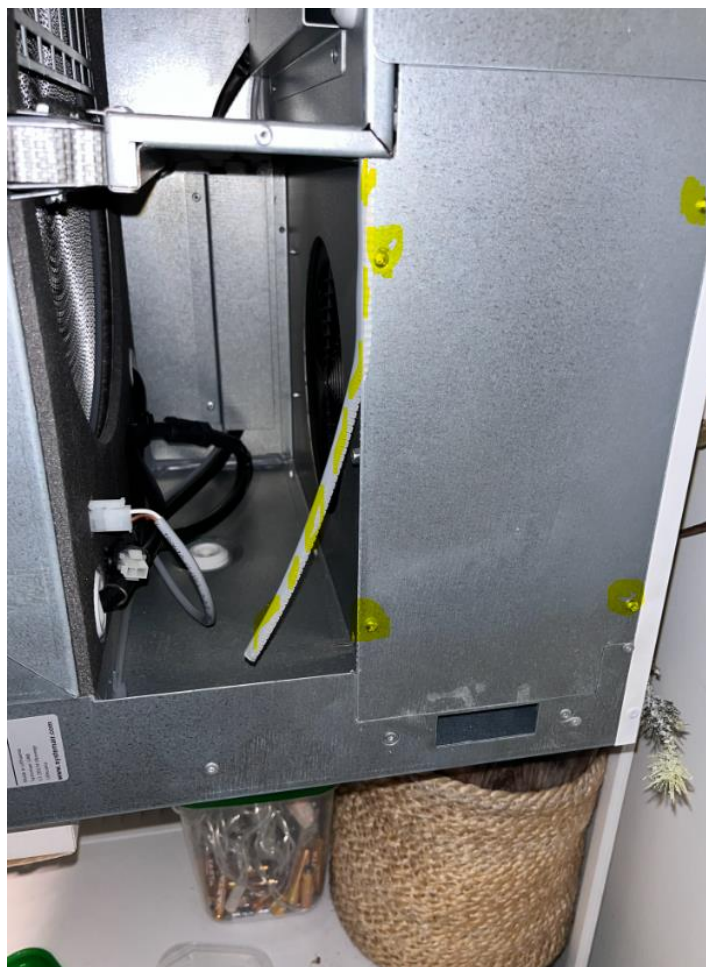
For å komme til viftene må respektiv dekslplate fjernes. 4 skruer, vanlig liten stjerne (PH1).  
Kantbeskyttelsen kan fjernes med fingrene.

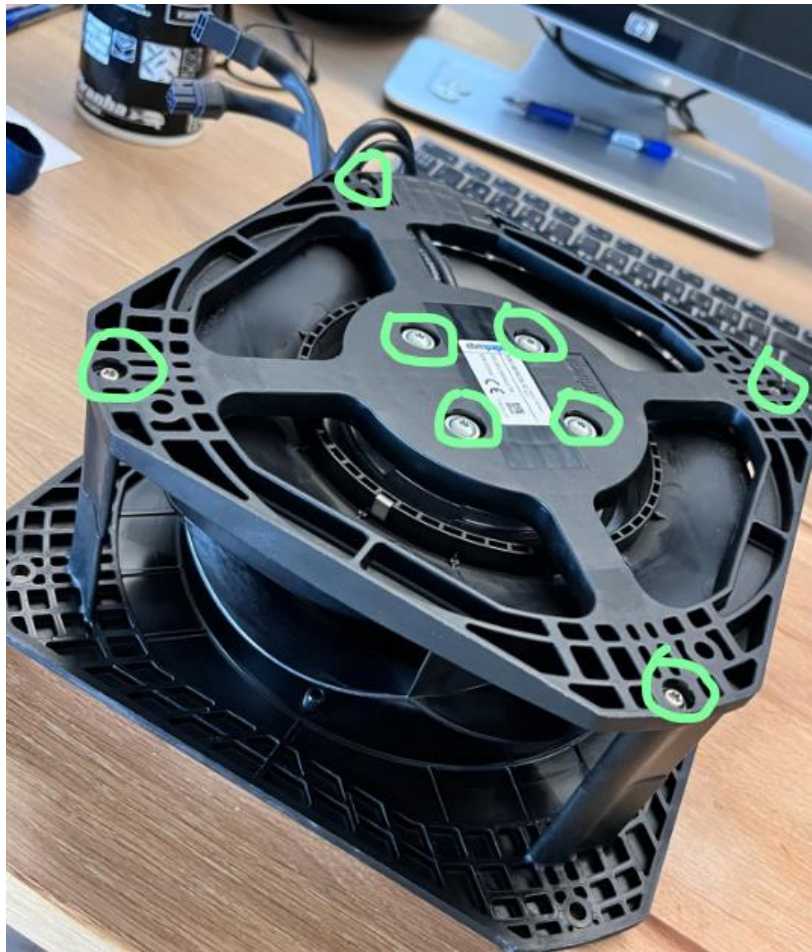
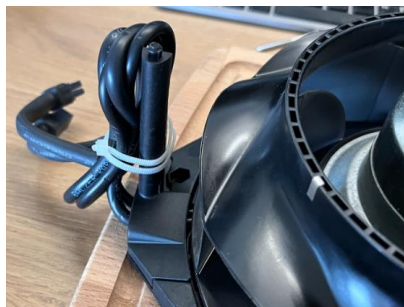
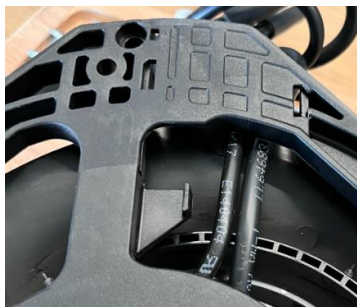
De to viftene (tilluft og avtrekk) er av samme modell, ebm-Papst R3G190-RC05-10. Denne vifta er brukt i en lang rekke produkter og modeller.

Jeg fjernet de 4x + 4x skruene (Torx, T15 og T20), og var litt oppmerksom på kabelen som var stripset til ett av de 4 beina til viftehuset. Kablene var også festet bak et klips, bare å hekte dem av der.

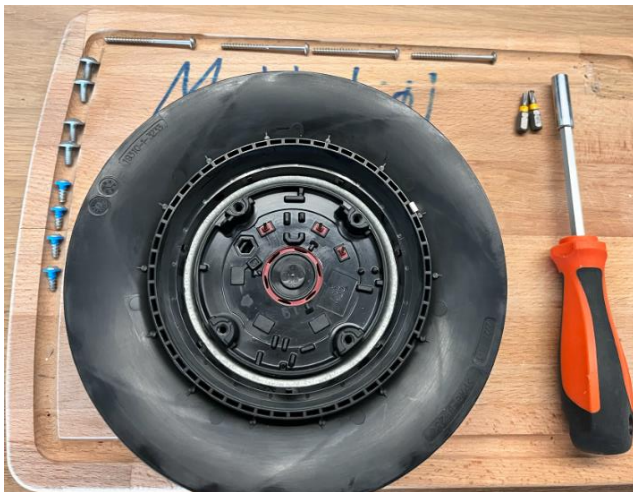
Under viftehuset kommer vi til kontrollerkortet til viftemotoren. Dette løsnes ved å fjerne de 4x skruene (torx, T15), og trekke det rett opp. Det sitter litt godt, siden de 3 kontaktpinnene videre til motoren trekkes ut samtidig. Bør være forsiktig med disse pinnene.

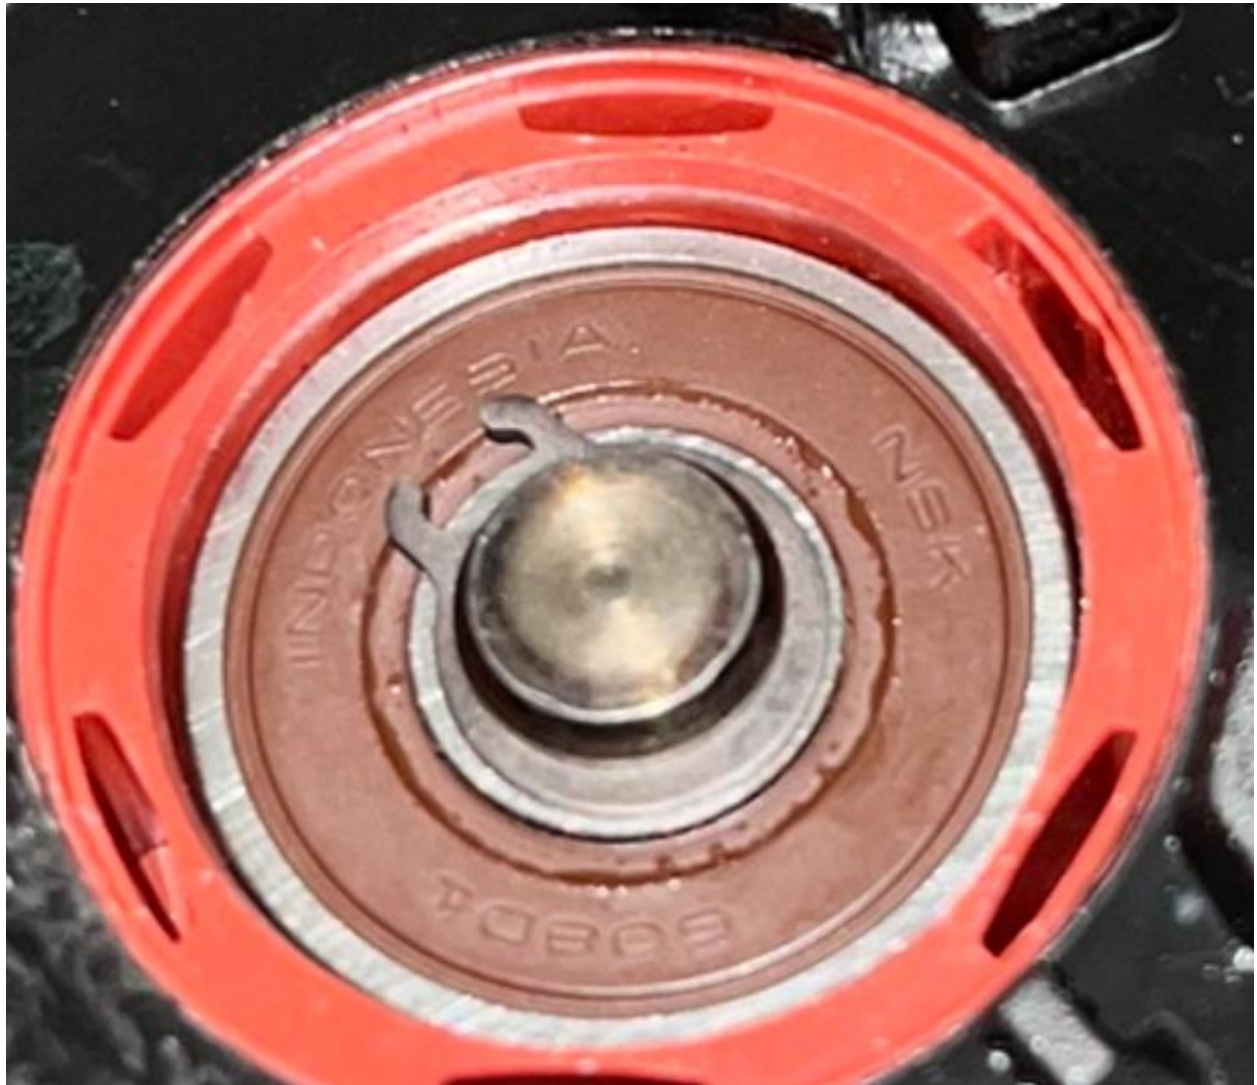
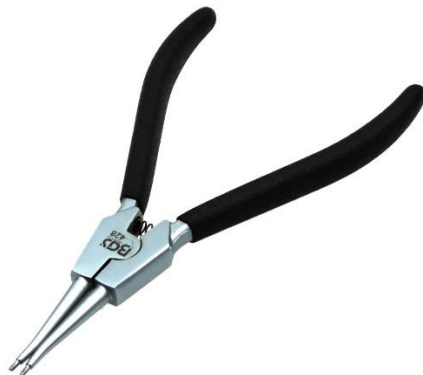
Den lille proppen i midten er et deksel til kulelageret, den fjernes lett med fingrene, ev. en nebbtang.

Under proppen kommer vi til det ene lageret, og låseringen som holder lagrene på plass aksialt.

Denne låseringen må fjernes. Jeg krøkka litt med det, trodde jeg skulle klare det med et par skrutrekkere og en krok, men det ble plundrete. Med segeringtang gikk det greit

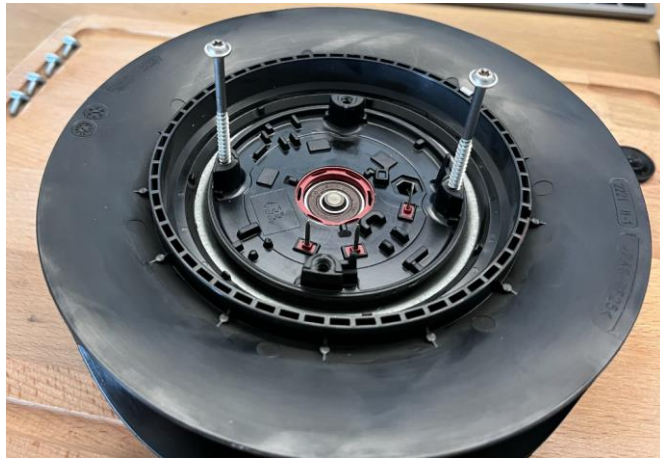
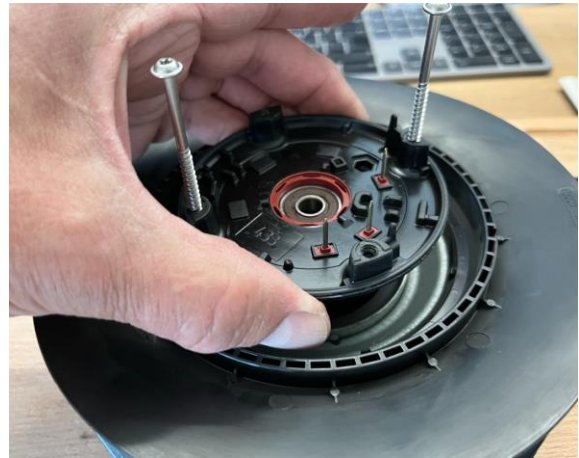
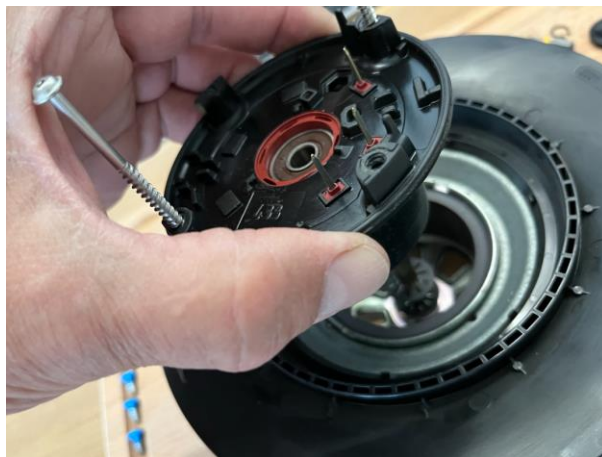
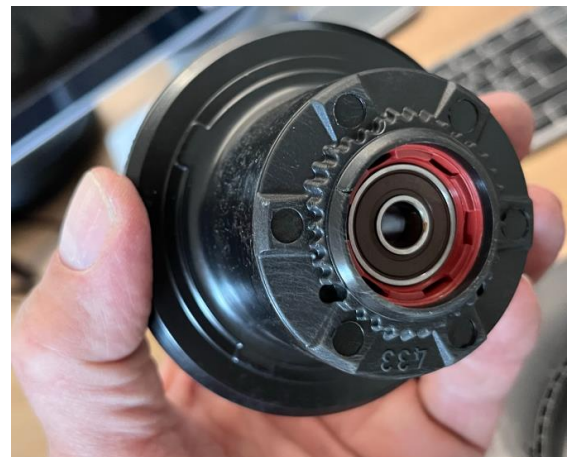
Med låseringen fjernet kan motoren trekkes ut av vifterotoren

Den sitter litt godt, holdt på plass av en ganske kraftig magnet. Jeg brukte de lange skruene fra viftehuset i begynnelsen for å få tak.

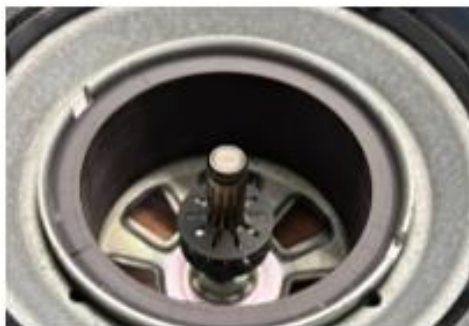
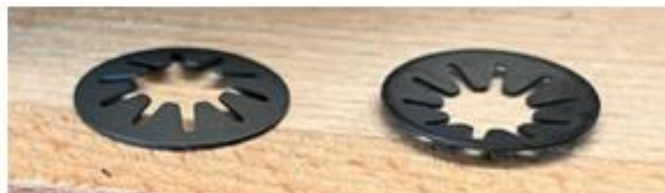
På akslingen som sitter igjen i vifta er det to fjærskiver, som gir aksialt press. Disse to skivene har hvelving, og skal ligge mot hverandre

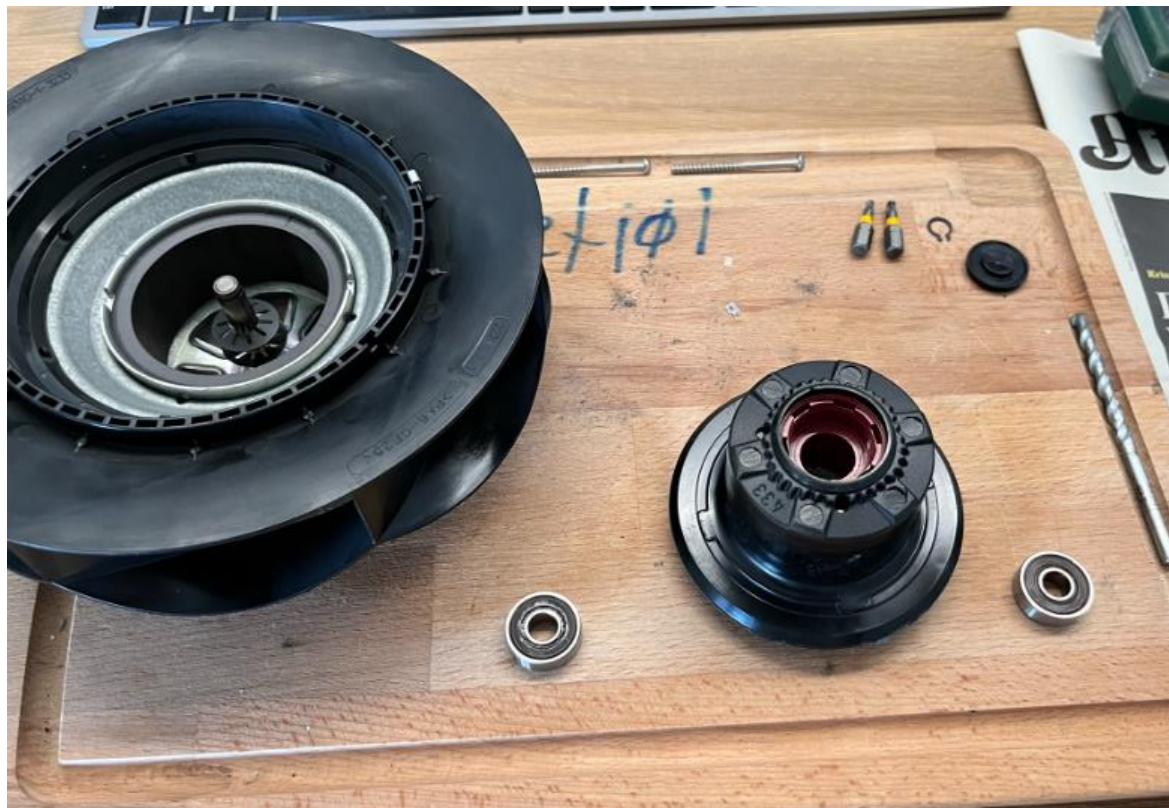
Lagrene sitter i det røde plasthuset, men sitter ikke veldig hardt, jeg presset den ut for hånd med et 6mm bor stukket gjennom fra motsatt side

Jeg klarte ikke å kjenne på noen av lagrene at de var noe medtatt, det skal som regel store skader til før det kan merkes uten fart på rotasjonen. På det ene lageret var det litt lekkasje av smøremiddel (grease), sånt kan jo indikere trøbbel.

Lagrene er av veldig vanlig type, 608-ZZ (608 → standard lager 8 x 22 x 7mm (d x D x b), ZZ → støvtetning på begge sider), brukes bl.a. skateboard, rulleskøyter og masse annet. Så vanlige lagere er rimelige, eks. 59,- hos Clas Ohlson.

Fra disse undersøkelsene satte jeg vifta sammen igjen, jeg bare byttet om på de to lagrene. Ved oppstart var lyden ikke lenger å høre, og har ikke dukka opp seinere.

Jeg vil vurdere å bruke 608-2RS (84,- hos Clas Ohlson), dobbelttetning/vanntett, i tilfelle sjøvannsluft og salt gjør at komponentene er ekstra utsatt.

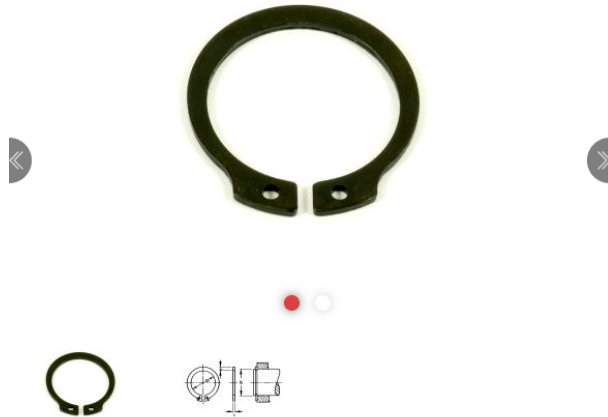
Låsering aksel DIN 471 - 8x0,80

DIN 471 Utvendig Standardutførelse i fjærstål, fosfatert og oljet
