Om bygging av veier, lekeplasser med mer.

Vedlagt er bilder av noen eksempler som viser hva vi mener er dårlig kvalitet på utført arbeid.

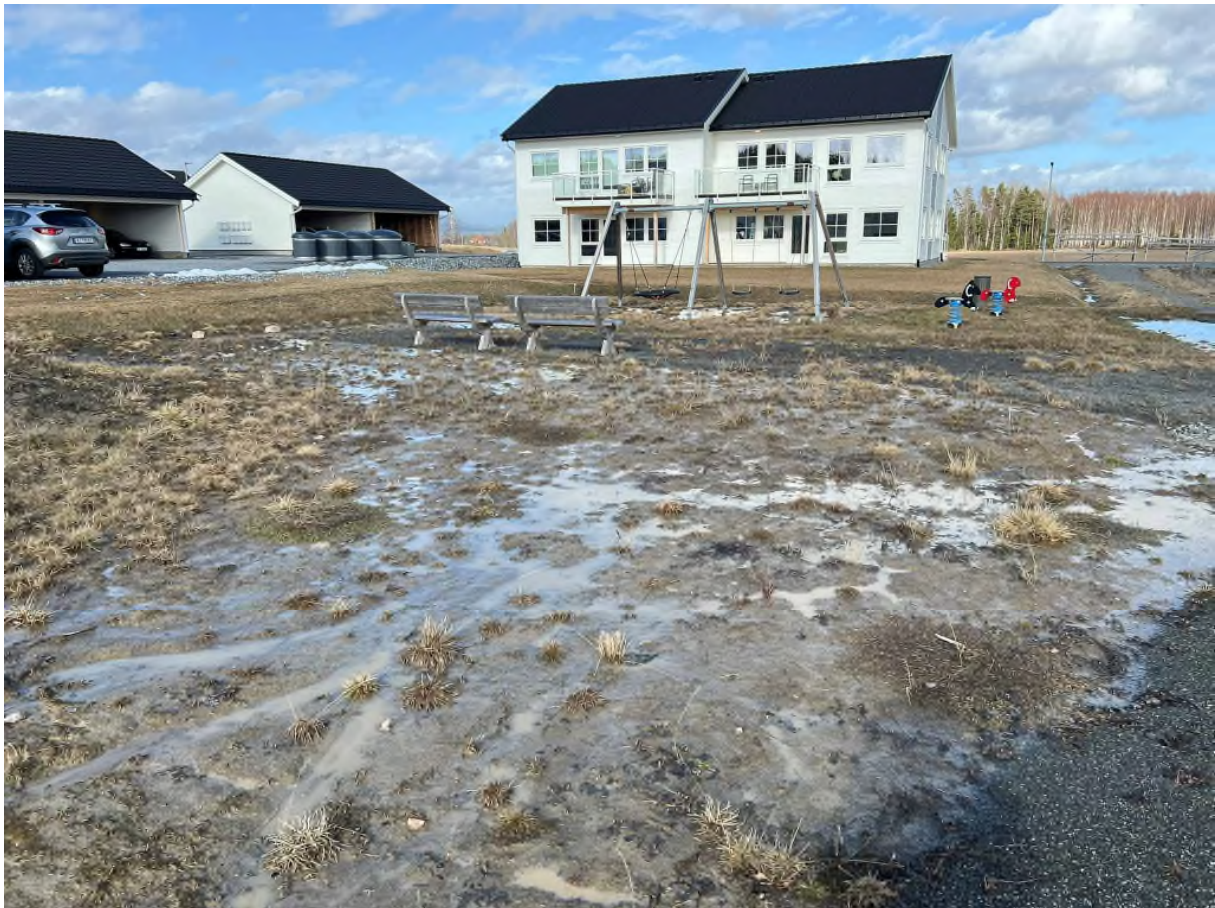
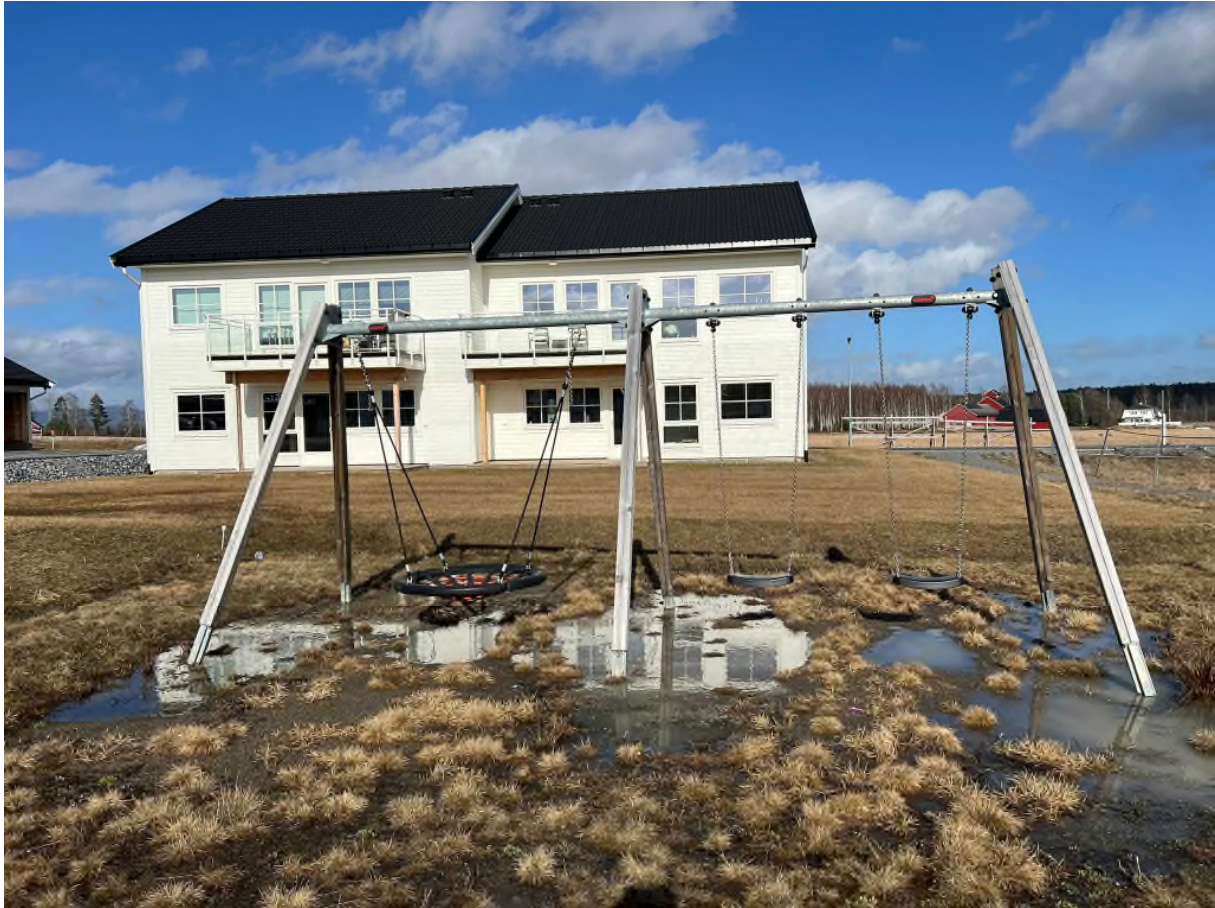
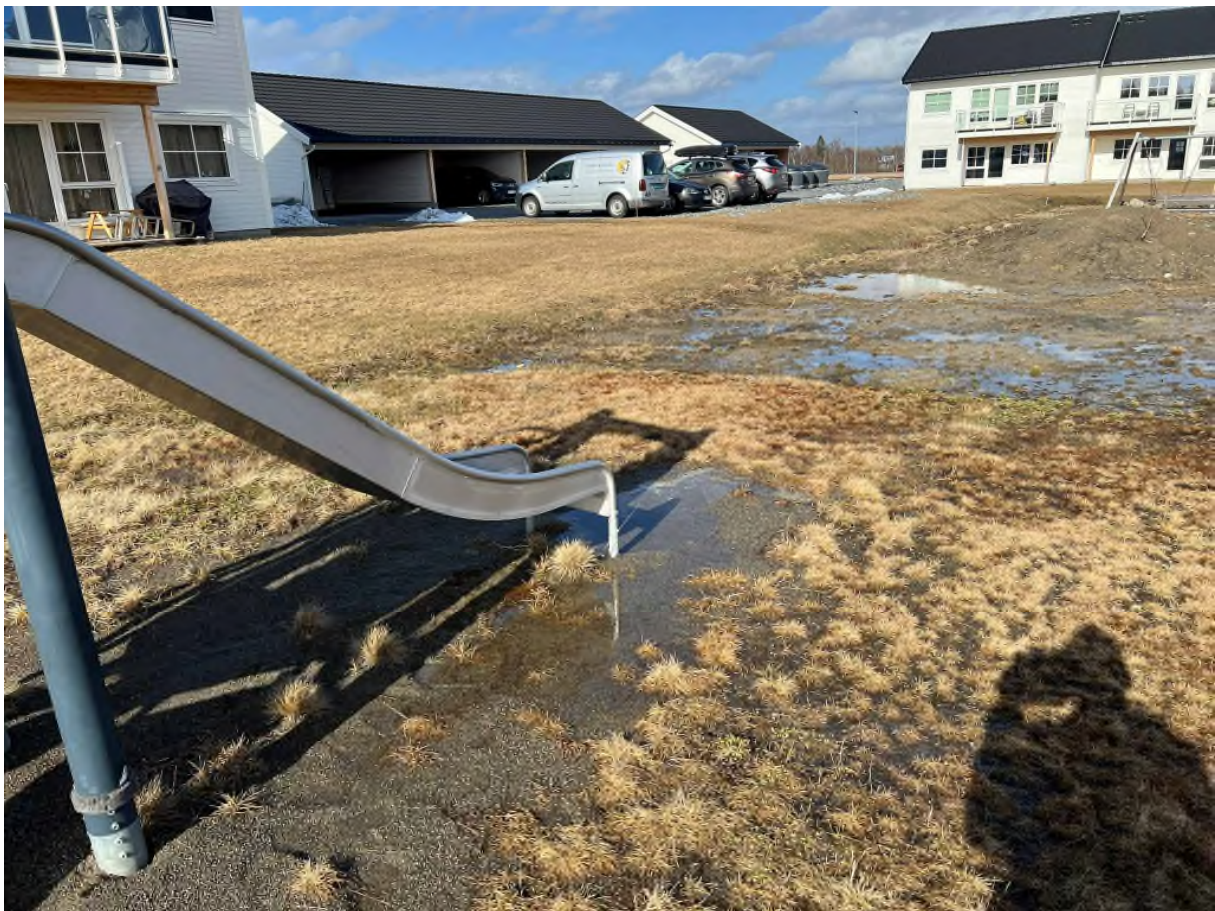
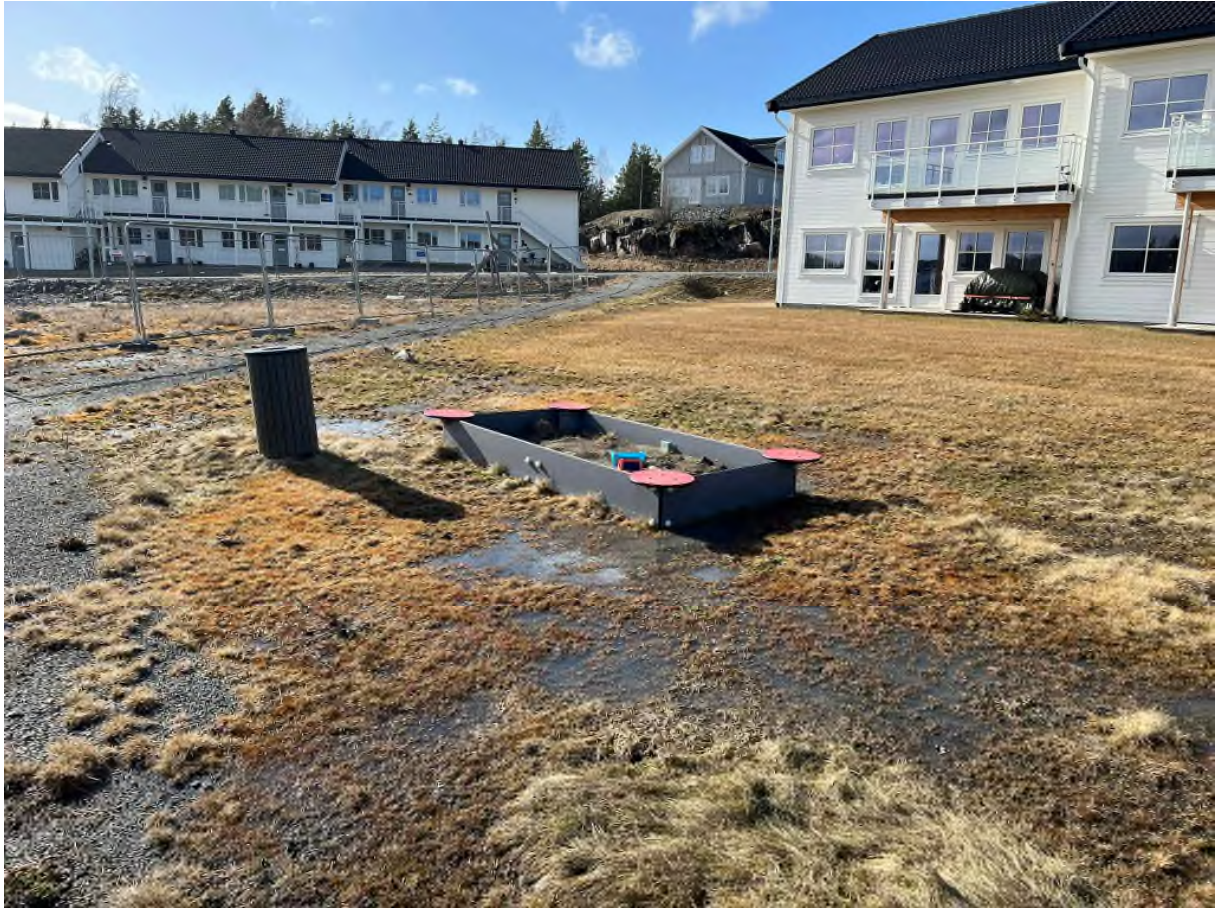
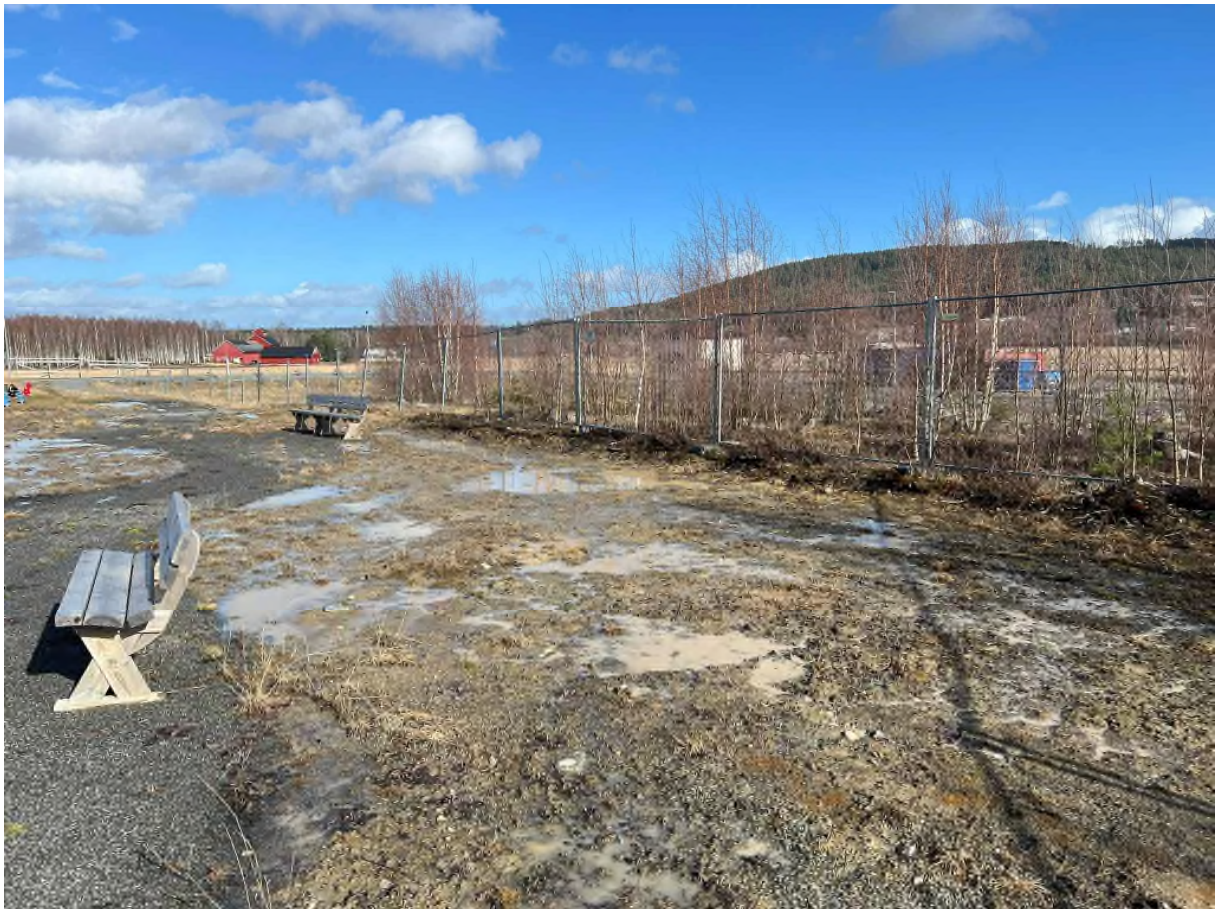
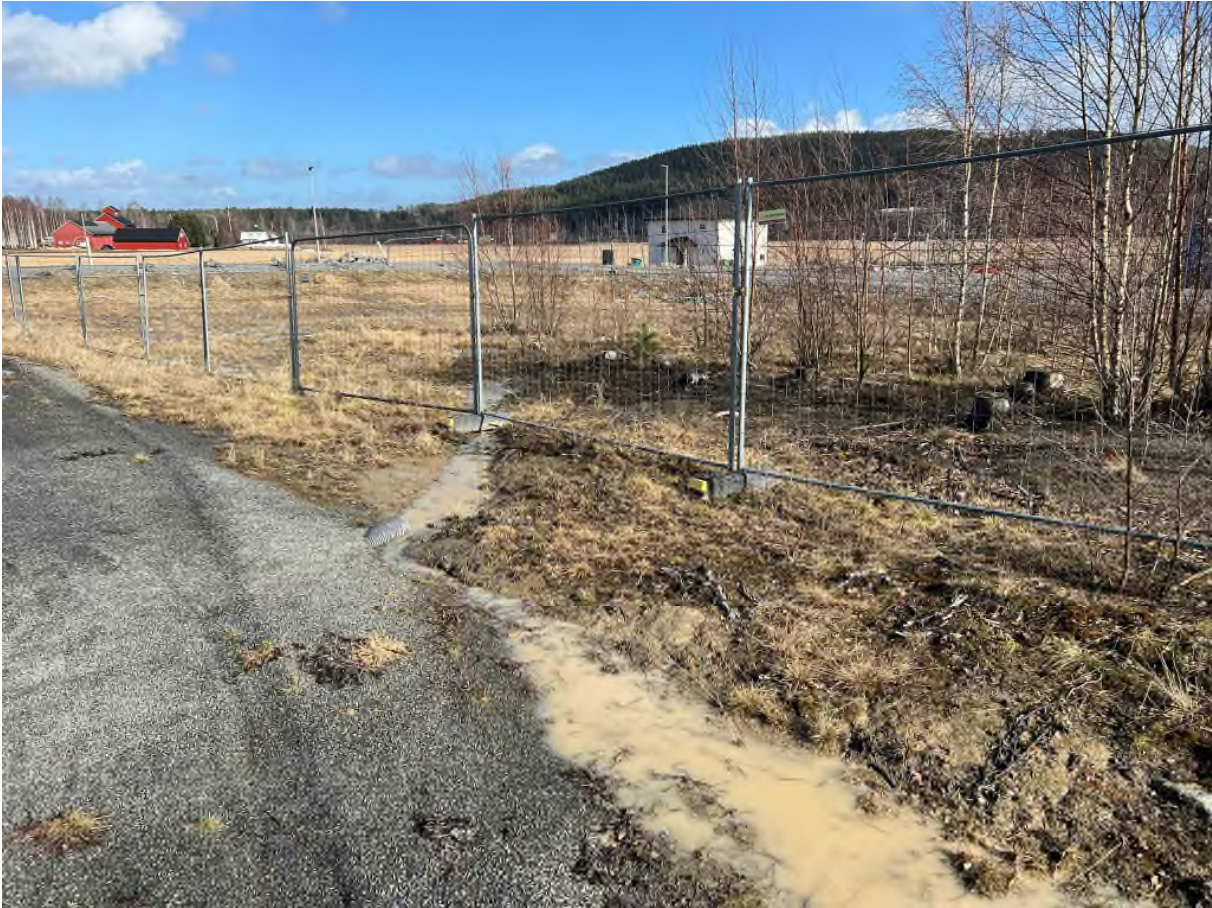
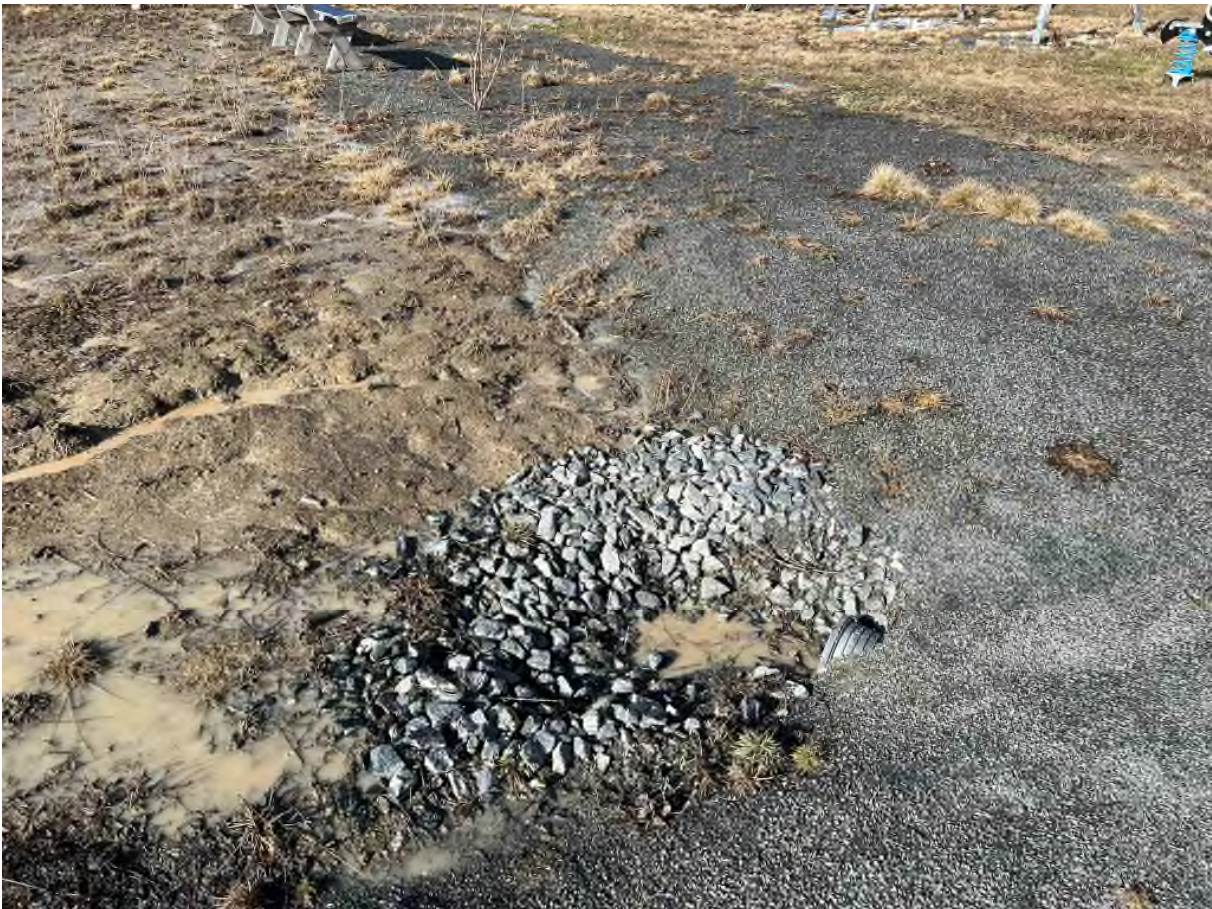
Lekeplassen ved Sledevegen

Denne lekeplassen flyter i gjørme hver gang det kommer nedbør

Lekeplassen er bygget opp på leire + et lag med steinmel (som brukes over alt) Som alle ser, her er det også manglende drenering.

Hele lekeplassen må bygges opp på nytt, leire må fjernes, det må legges duk, og fylles opp med pukk, komprimeres etc. og under lekeapparatene etablere støtsikre soner i henhold til forskriftene.

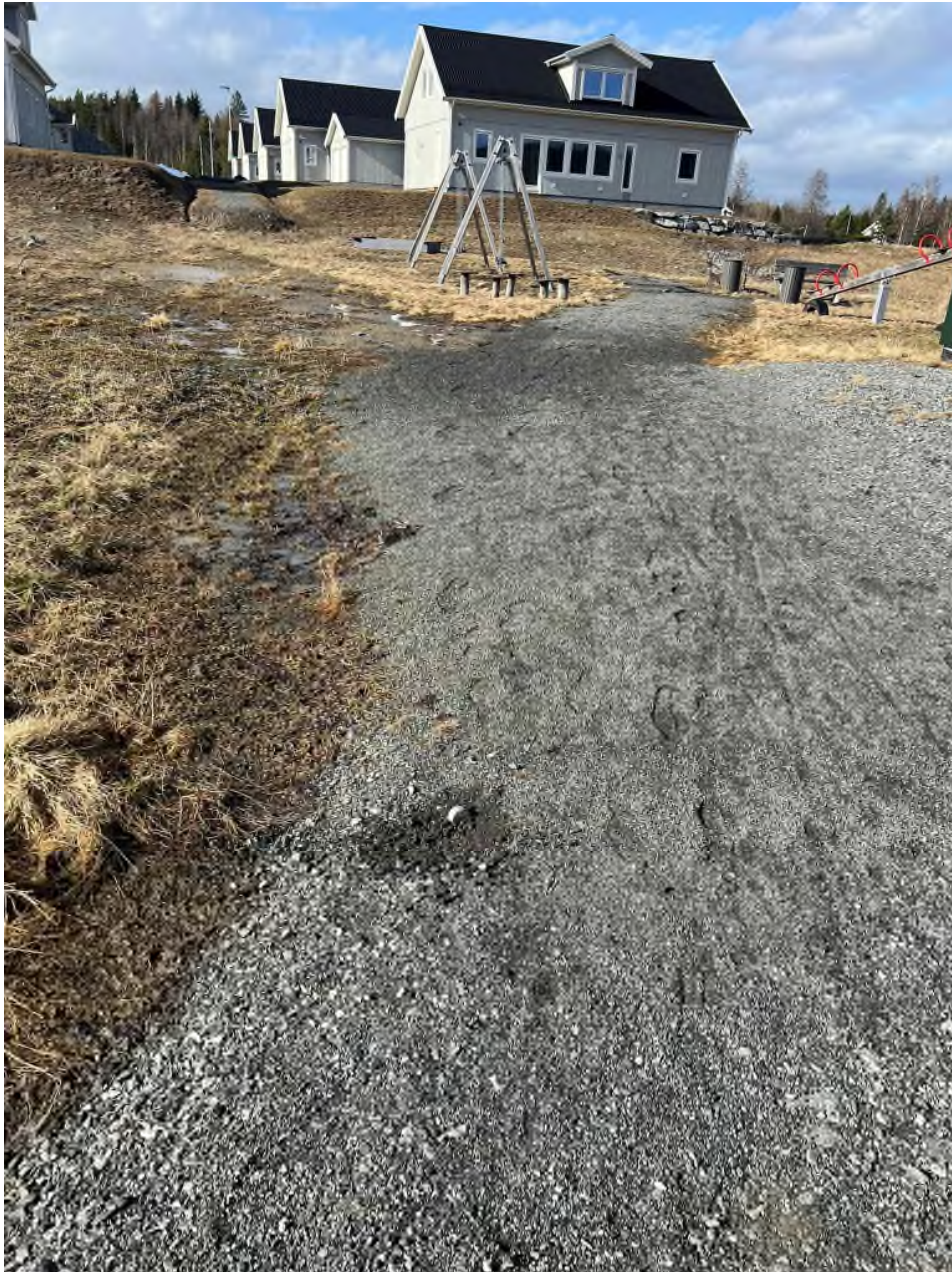
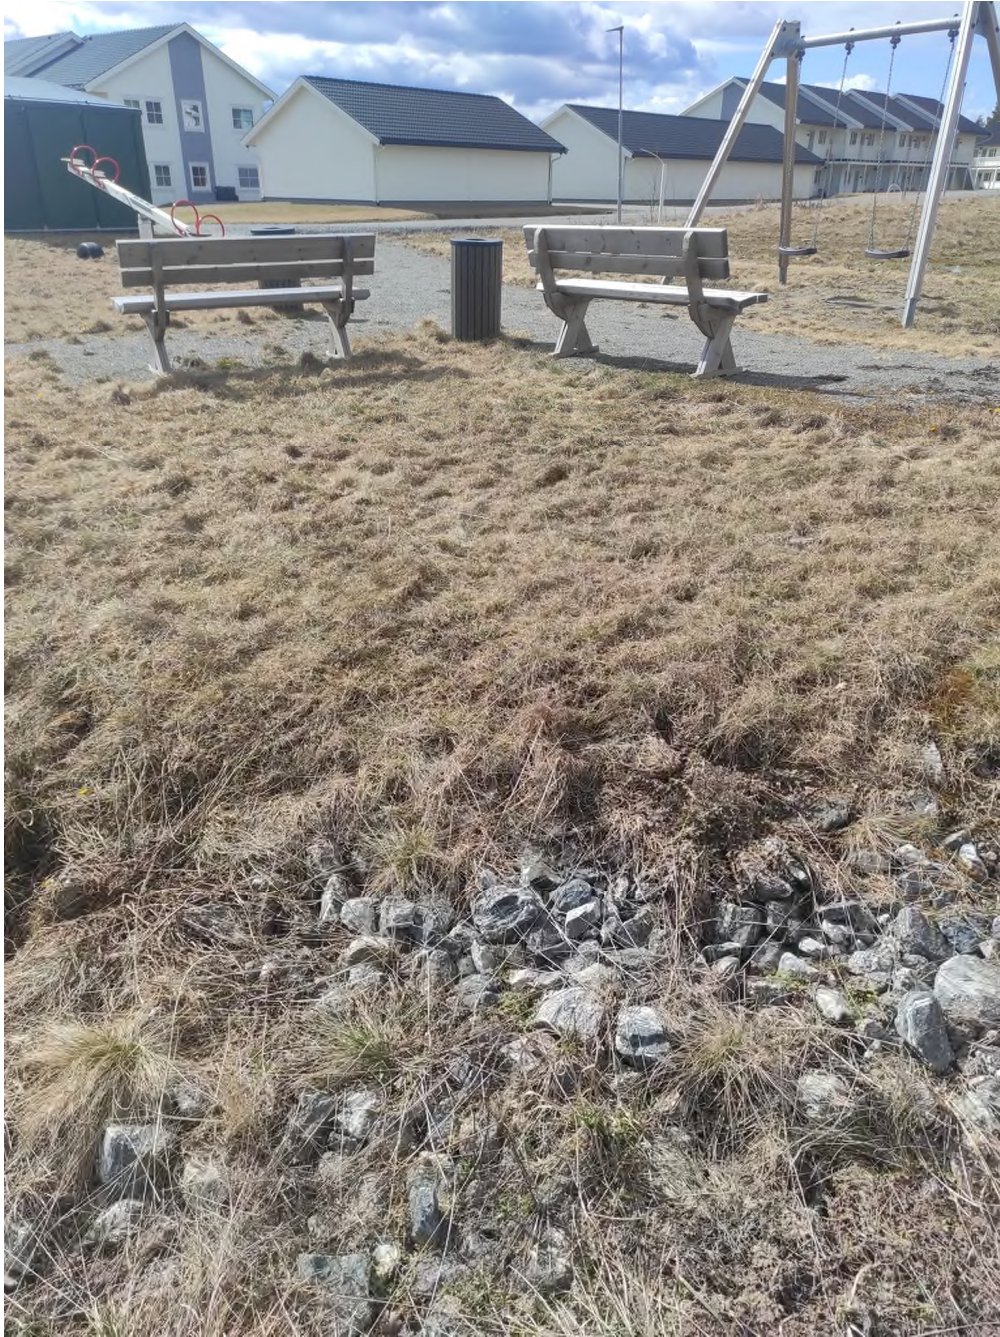
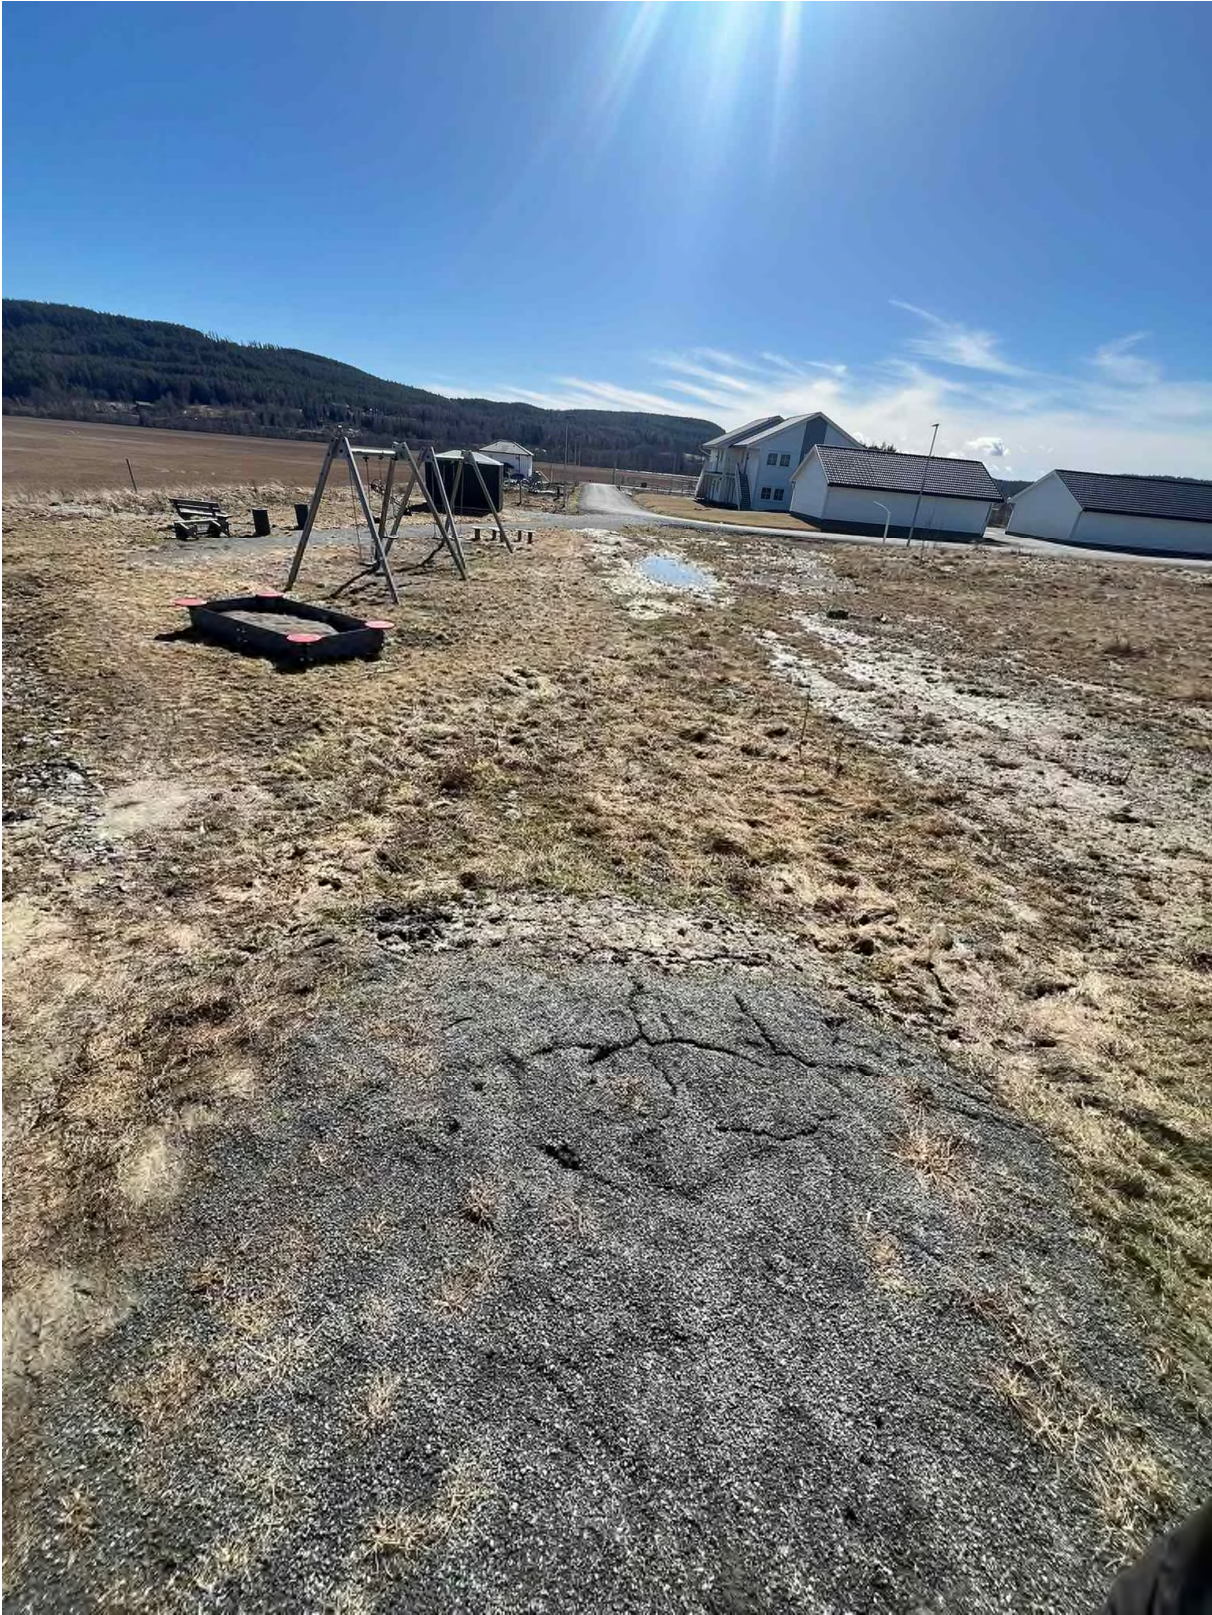
Lekeplass fra Sledevegen mot Fyrhusvegen

Her er gangvegen lagt over eiendomsmerket, skal det være slik?

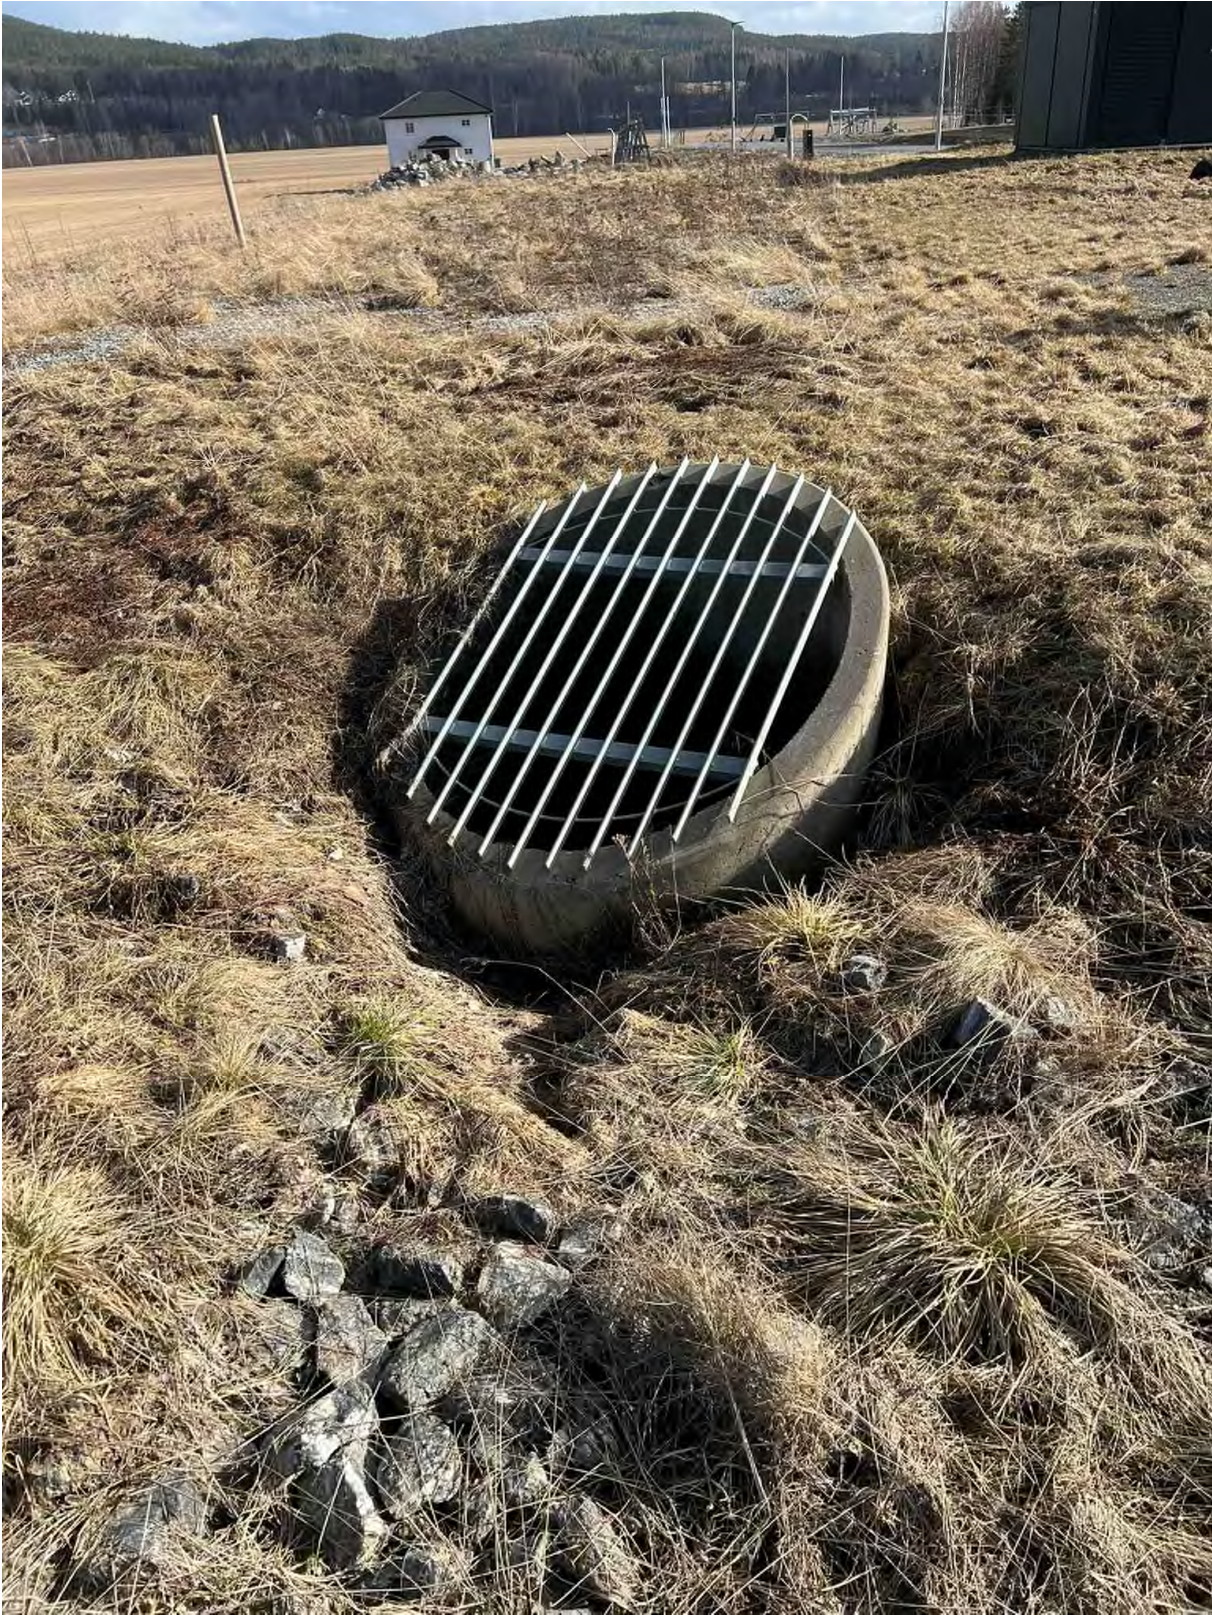
Siste bilde viser kummen. Her må det gjøres noe, igjen, gitteret kan ikke være slik, og det må fylles rundt, samt drenere m.m.

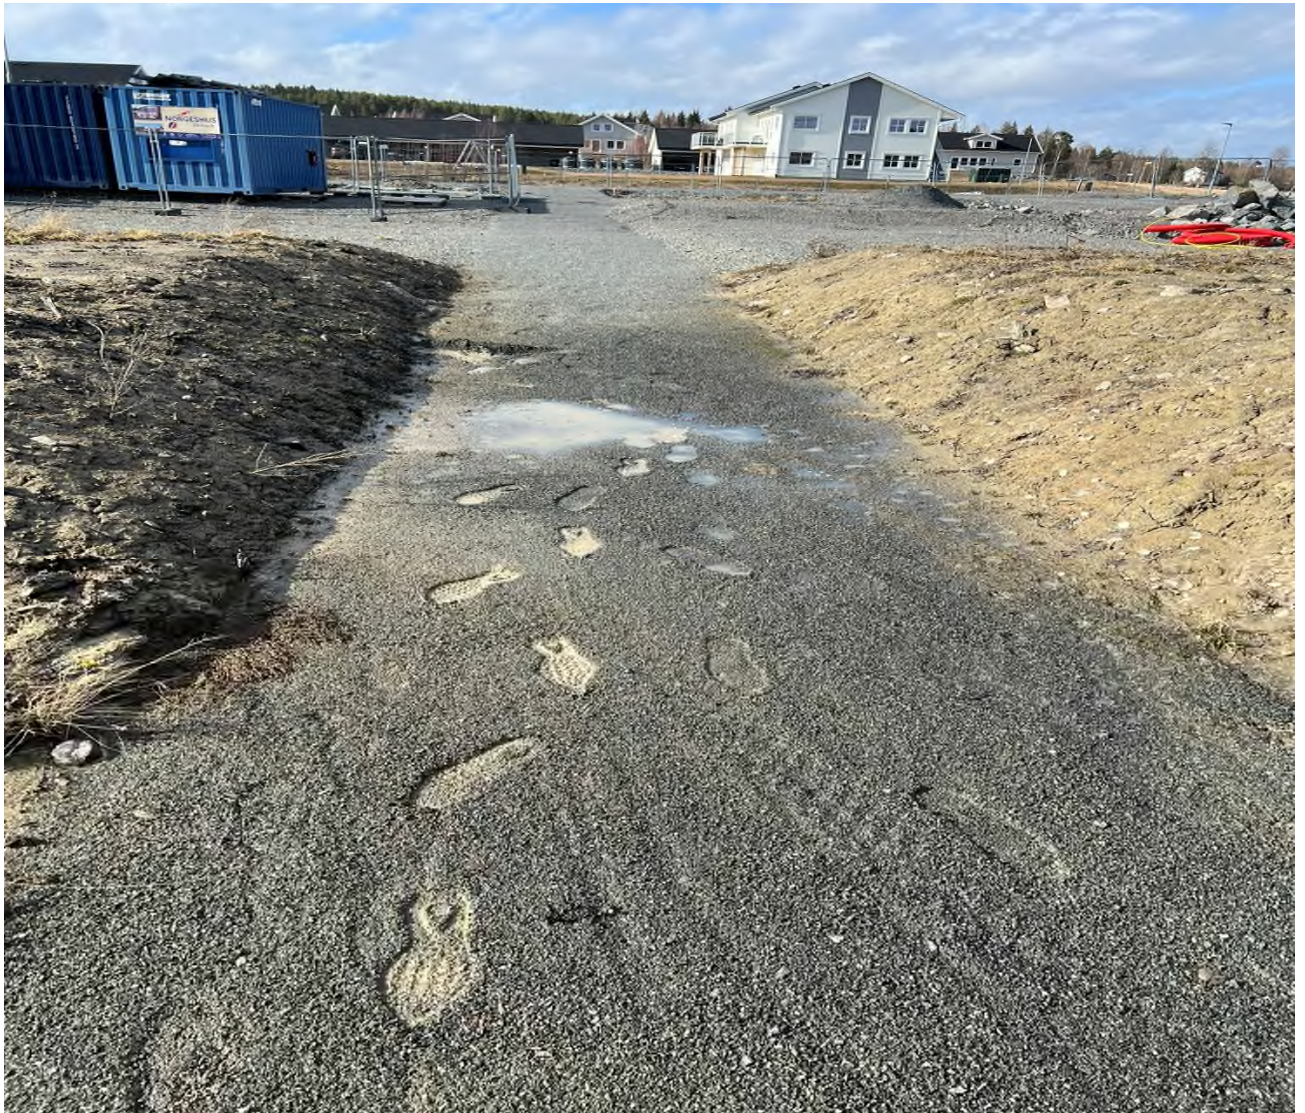
Gangsti fra nedsiden av Sledevegen og mot ballplassen

Her er det ikke særlig fast dekke. Skal ikke slike veier og gangstier være slik at den fungerer for gående, syklene og rullestolbrukere? På denne veien ligger det et lag med leire som igjen er fylt opp med den type masse som brukes overalt på Bjertnes. Dette belegget har overhodet ikke evne til å stabilisere seg, og hver gang det regner så flyter det bort.

Skal det ikke være en grøft på begge sider her?

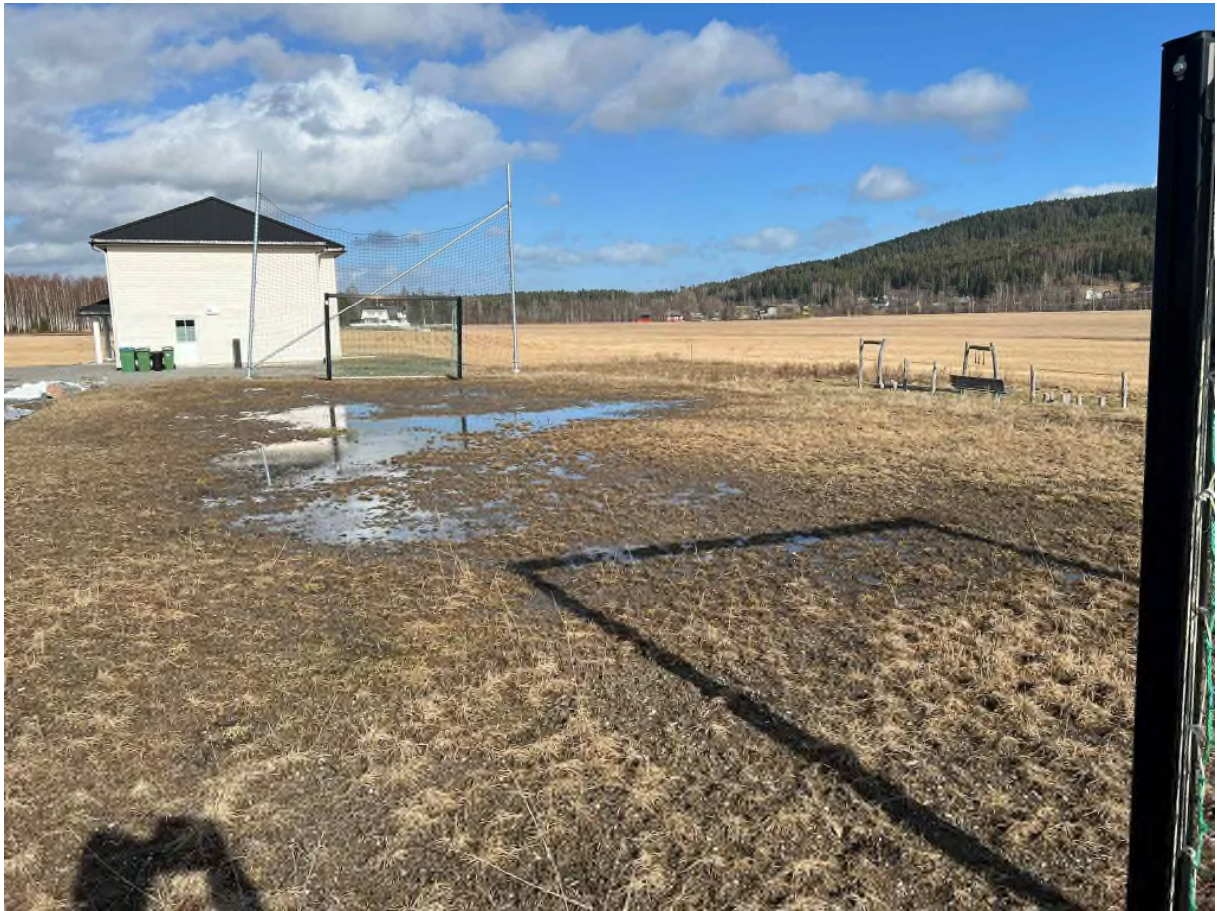
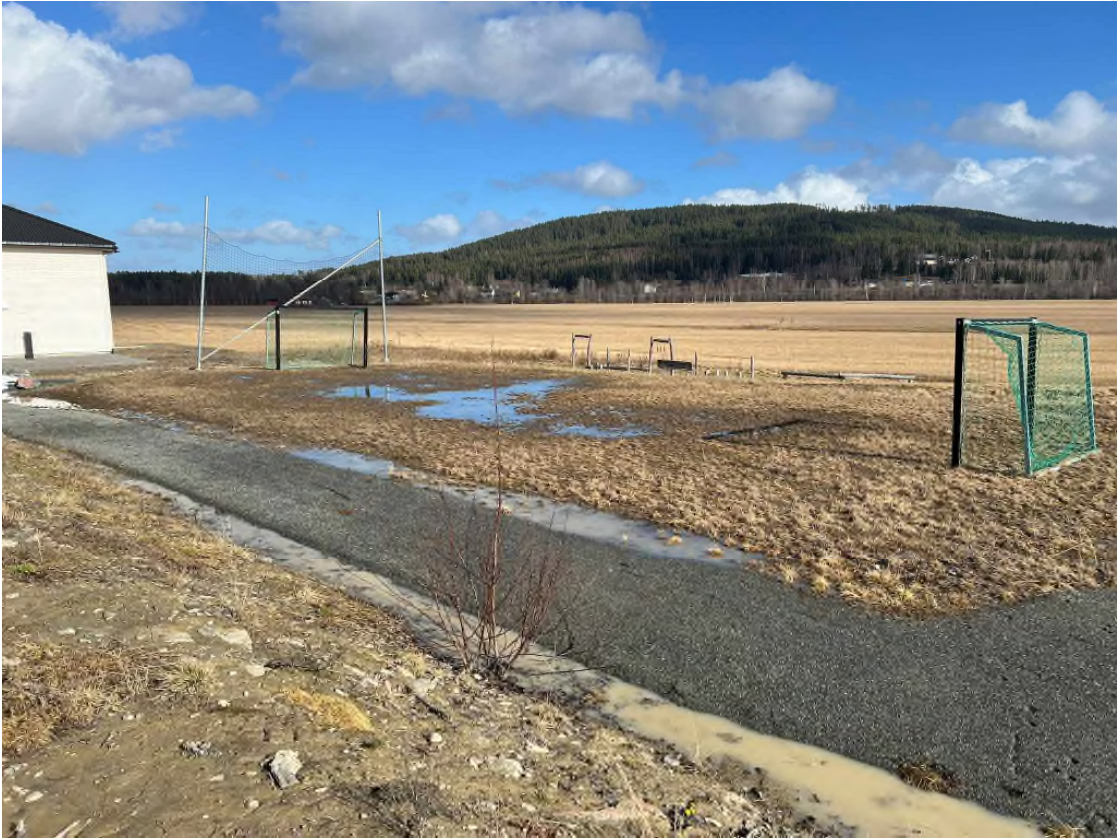
Ballplassen

Her er det «dumpet» store lass med leie (fra byggeplasser) og noe annet på toppen. Drenering er fraværende, og vannet blir liggende til alt er tørket opp. Neste gang det regner er det samme problem.

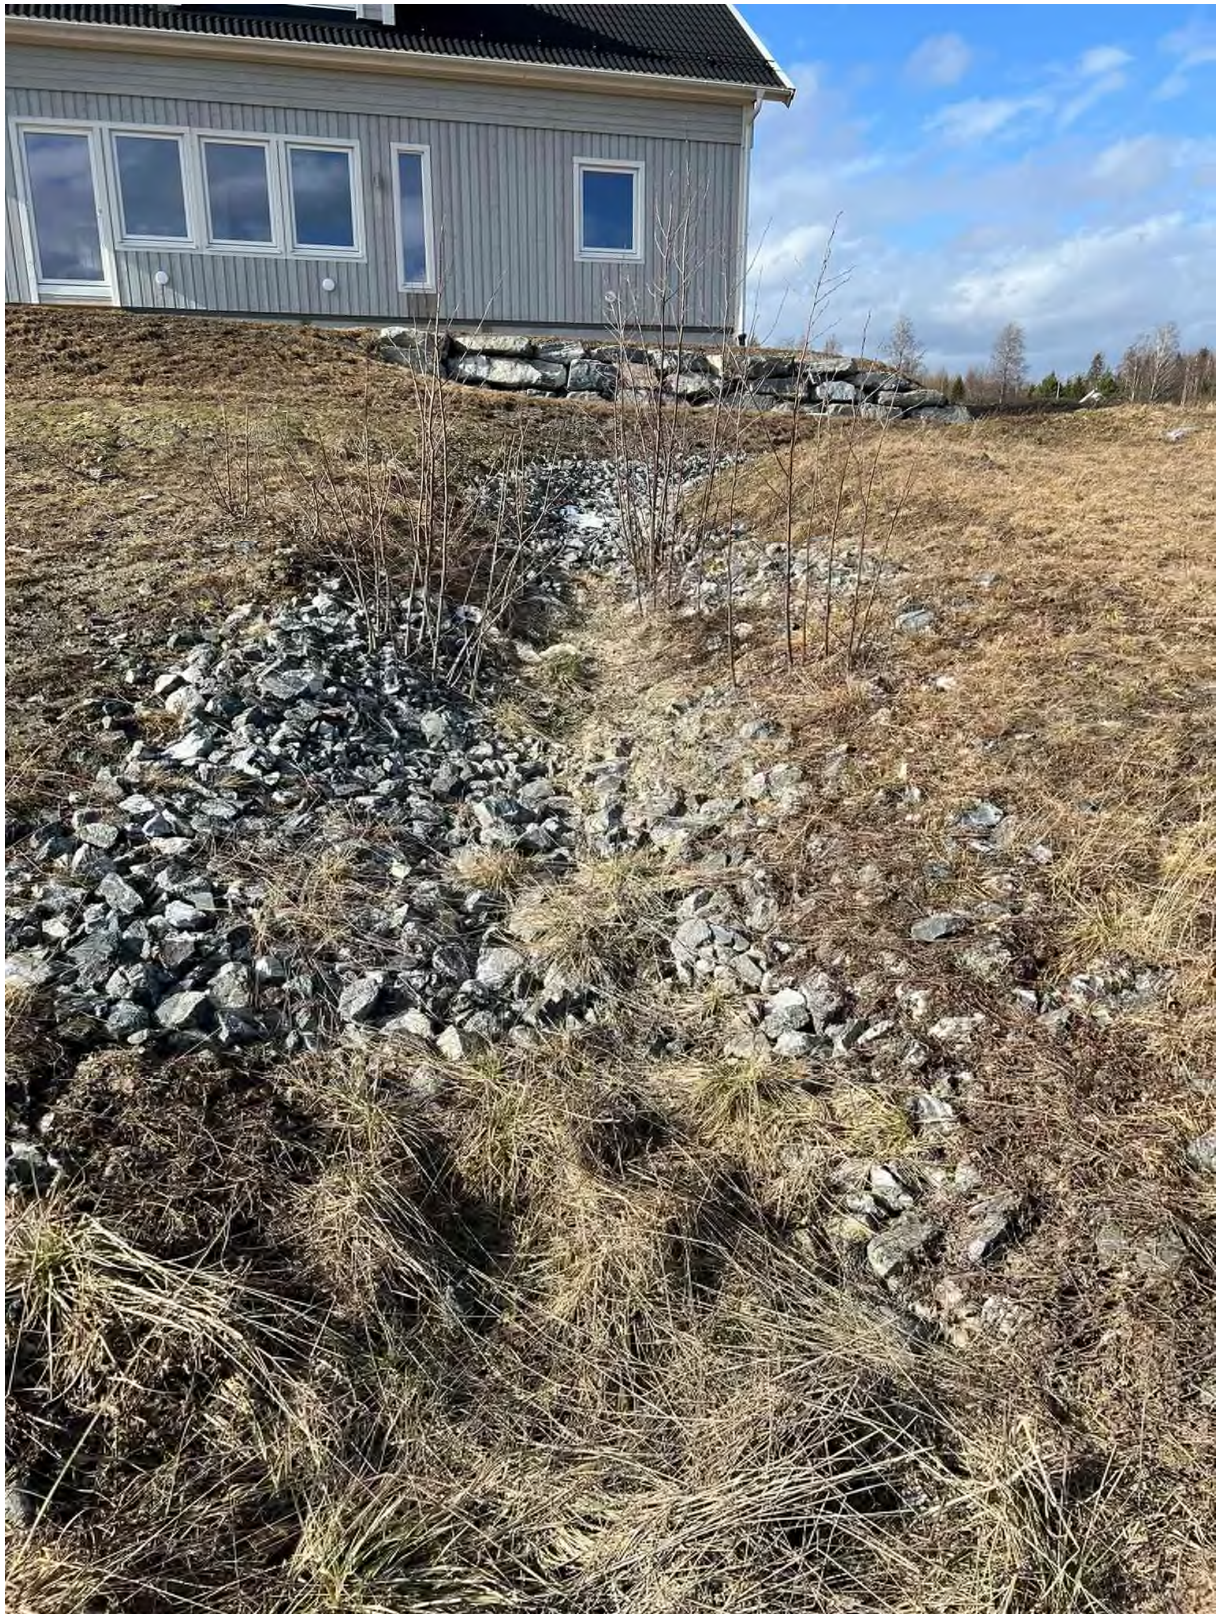
Grøft fra Fyrhusvegen

Denne «grøfta» ender i en kum.

Her må det gå an å gjøre en bedre jobb. Det virker som man ikke rakk mer den dagen og så ble det glemt.

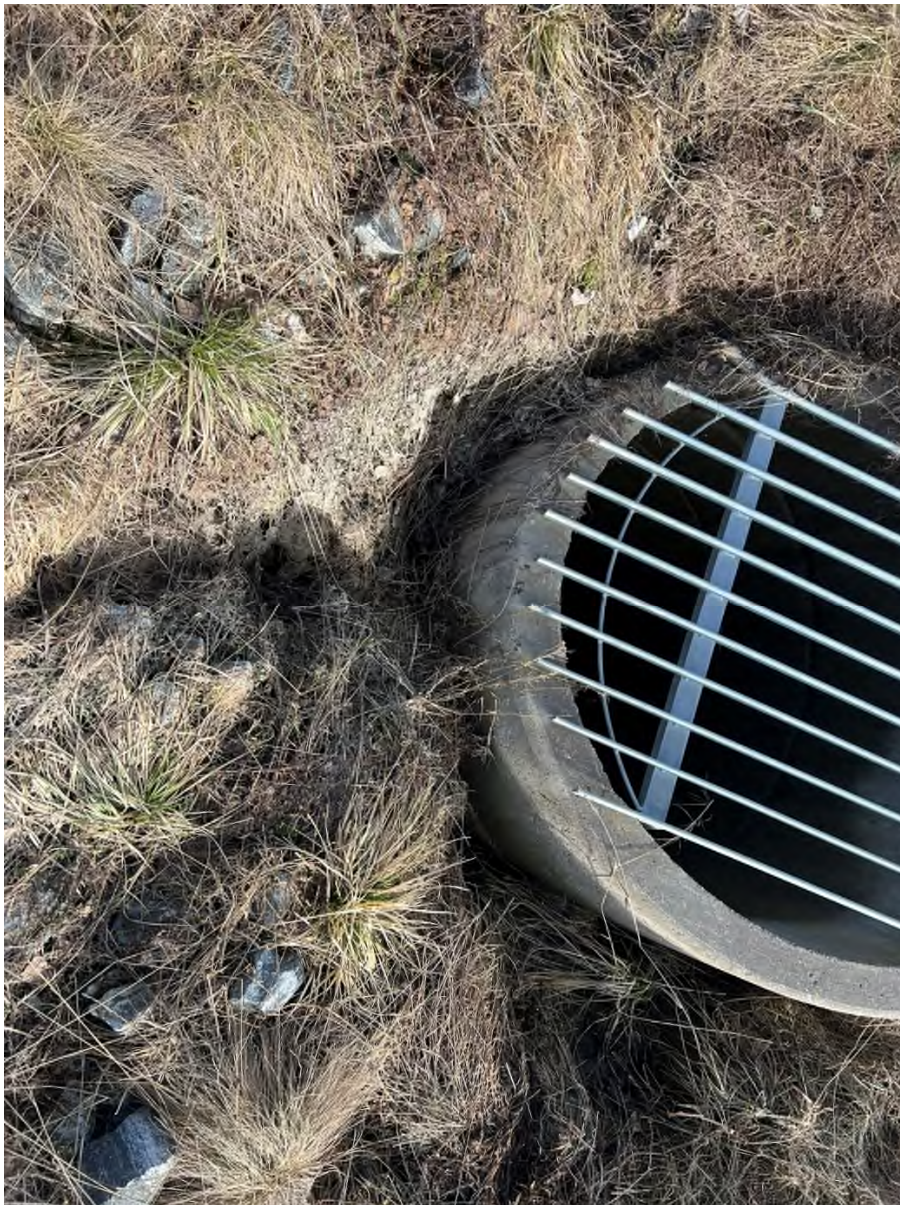
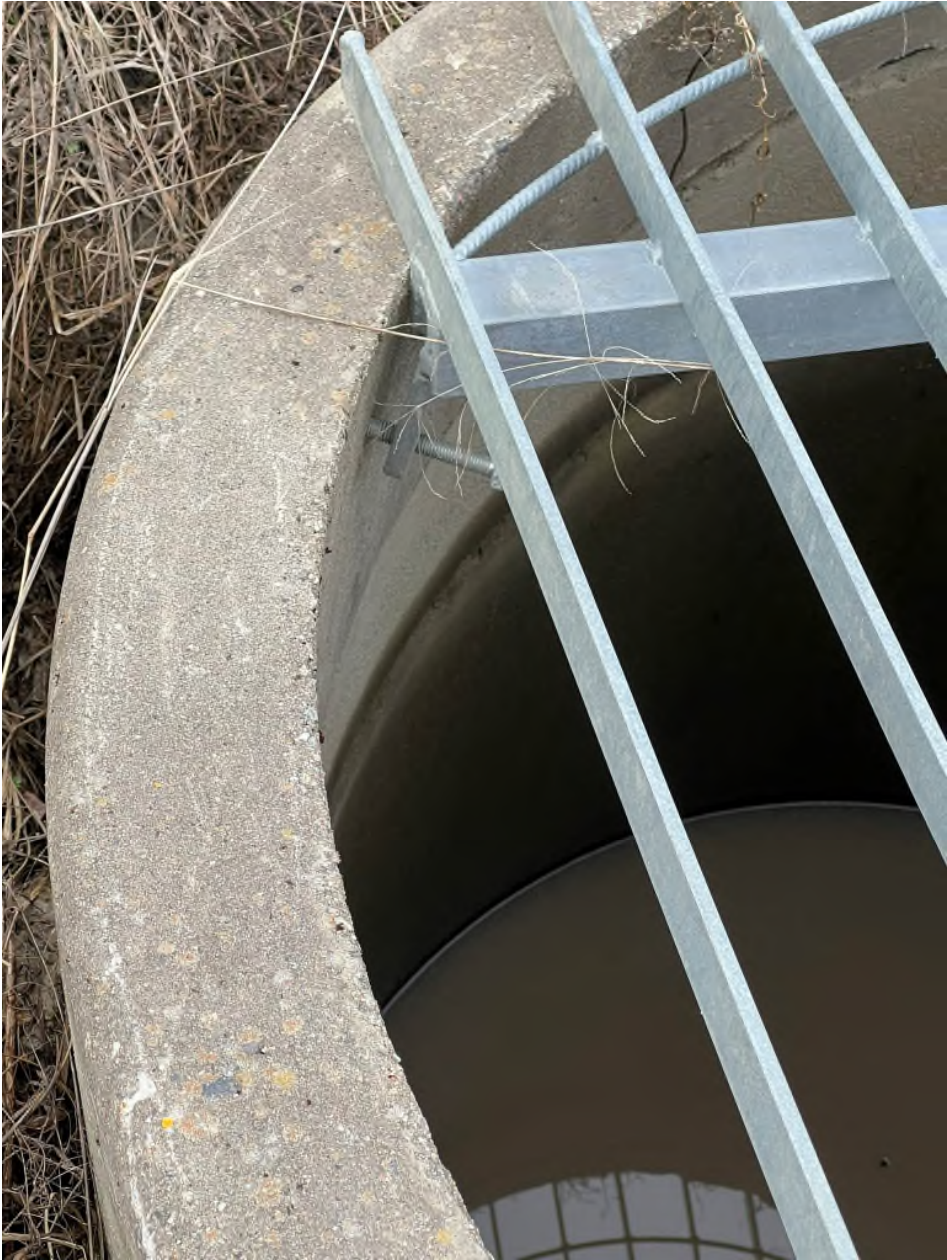
Er dette riktig gitter over kummen? Denne ligger ved siden av en lekeplass og har alt for store sprinkler. Rundt kummen er det store hull som barn og voksne kan tråkke ned i når det gror igjen, men fare for at man brenner beina eller skader seg på annen måte.

Hvor mange dyr som blir liggende å kave i kummen tør vi ikke å tenke på.
