Om bygging av veier, lekeplasser med mer.

Vedlagt er bilder av noen eksempler som viser hva vi mener er dårlig kvalitet på utført arbeid.

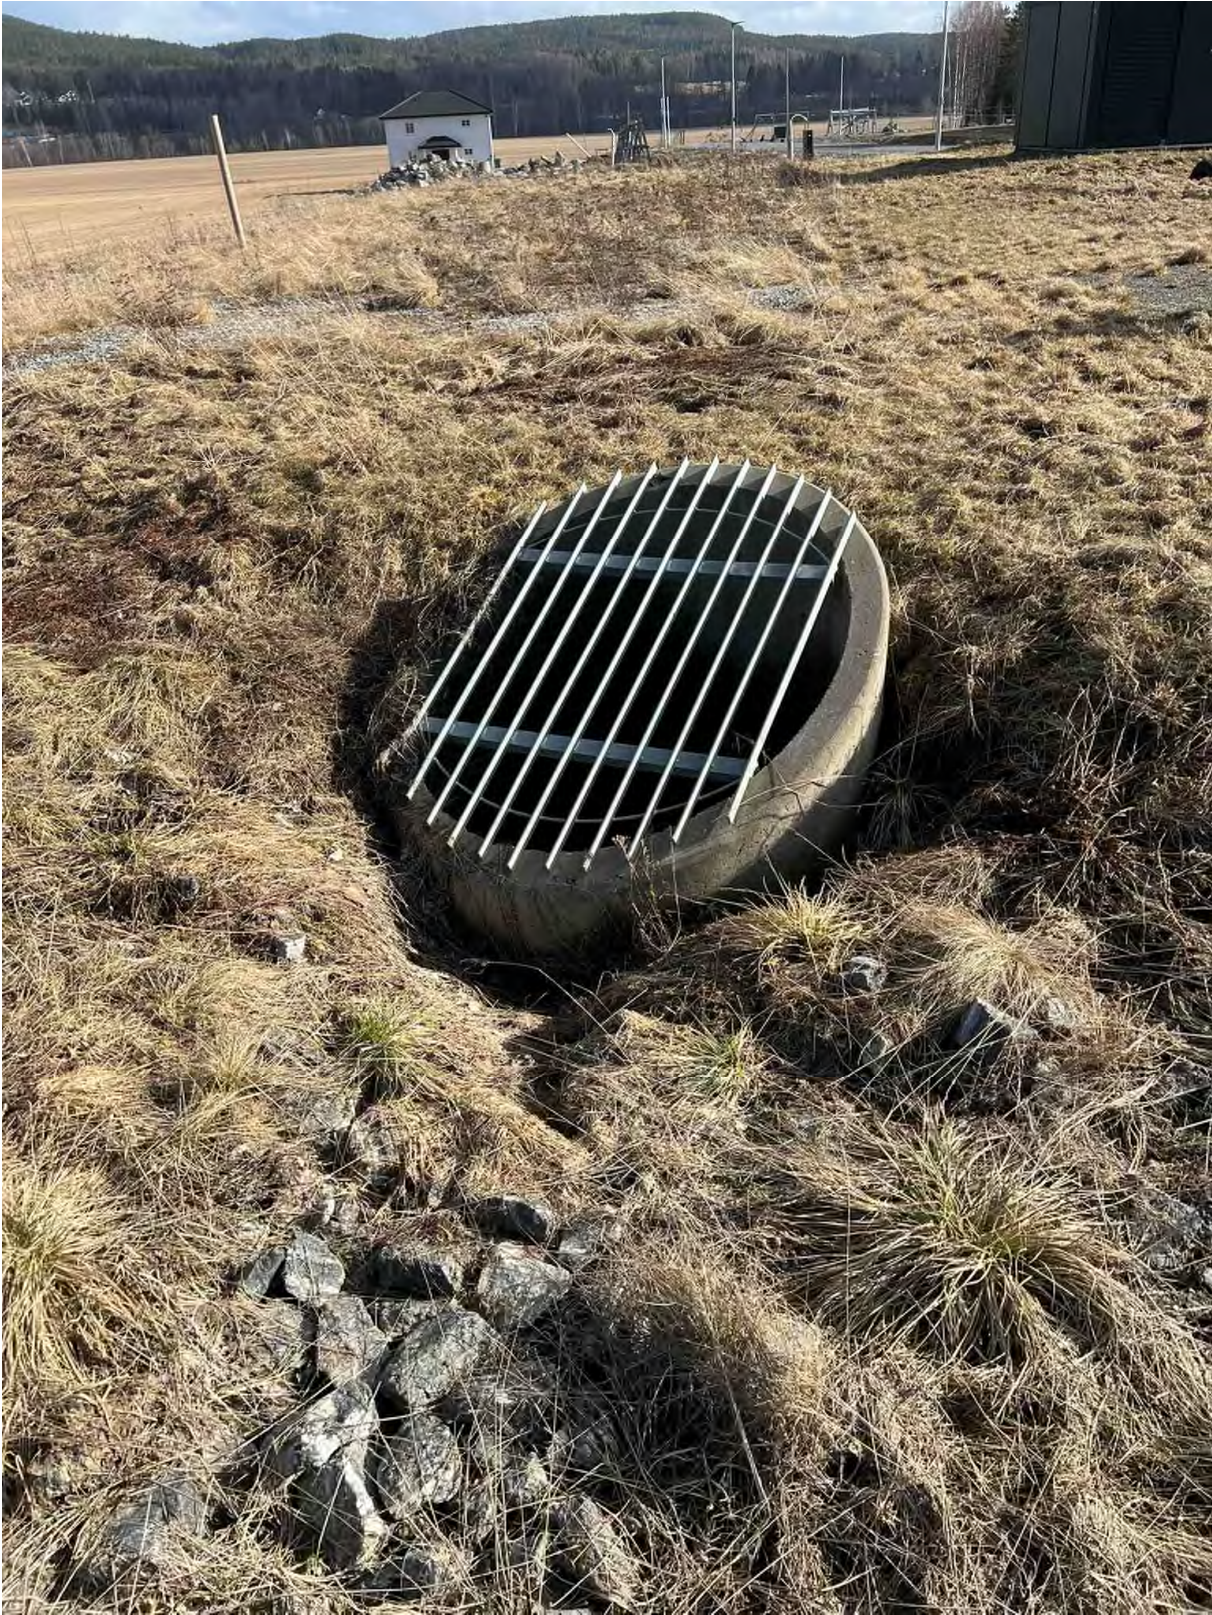
Slik bygger man andre gangveier, som neppe er brukbar for mennesker med rullestol etc.

Leiere under og over, en ubrukbar og ikke normal dekke.

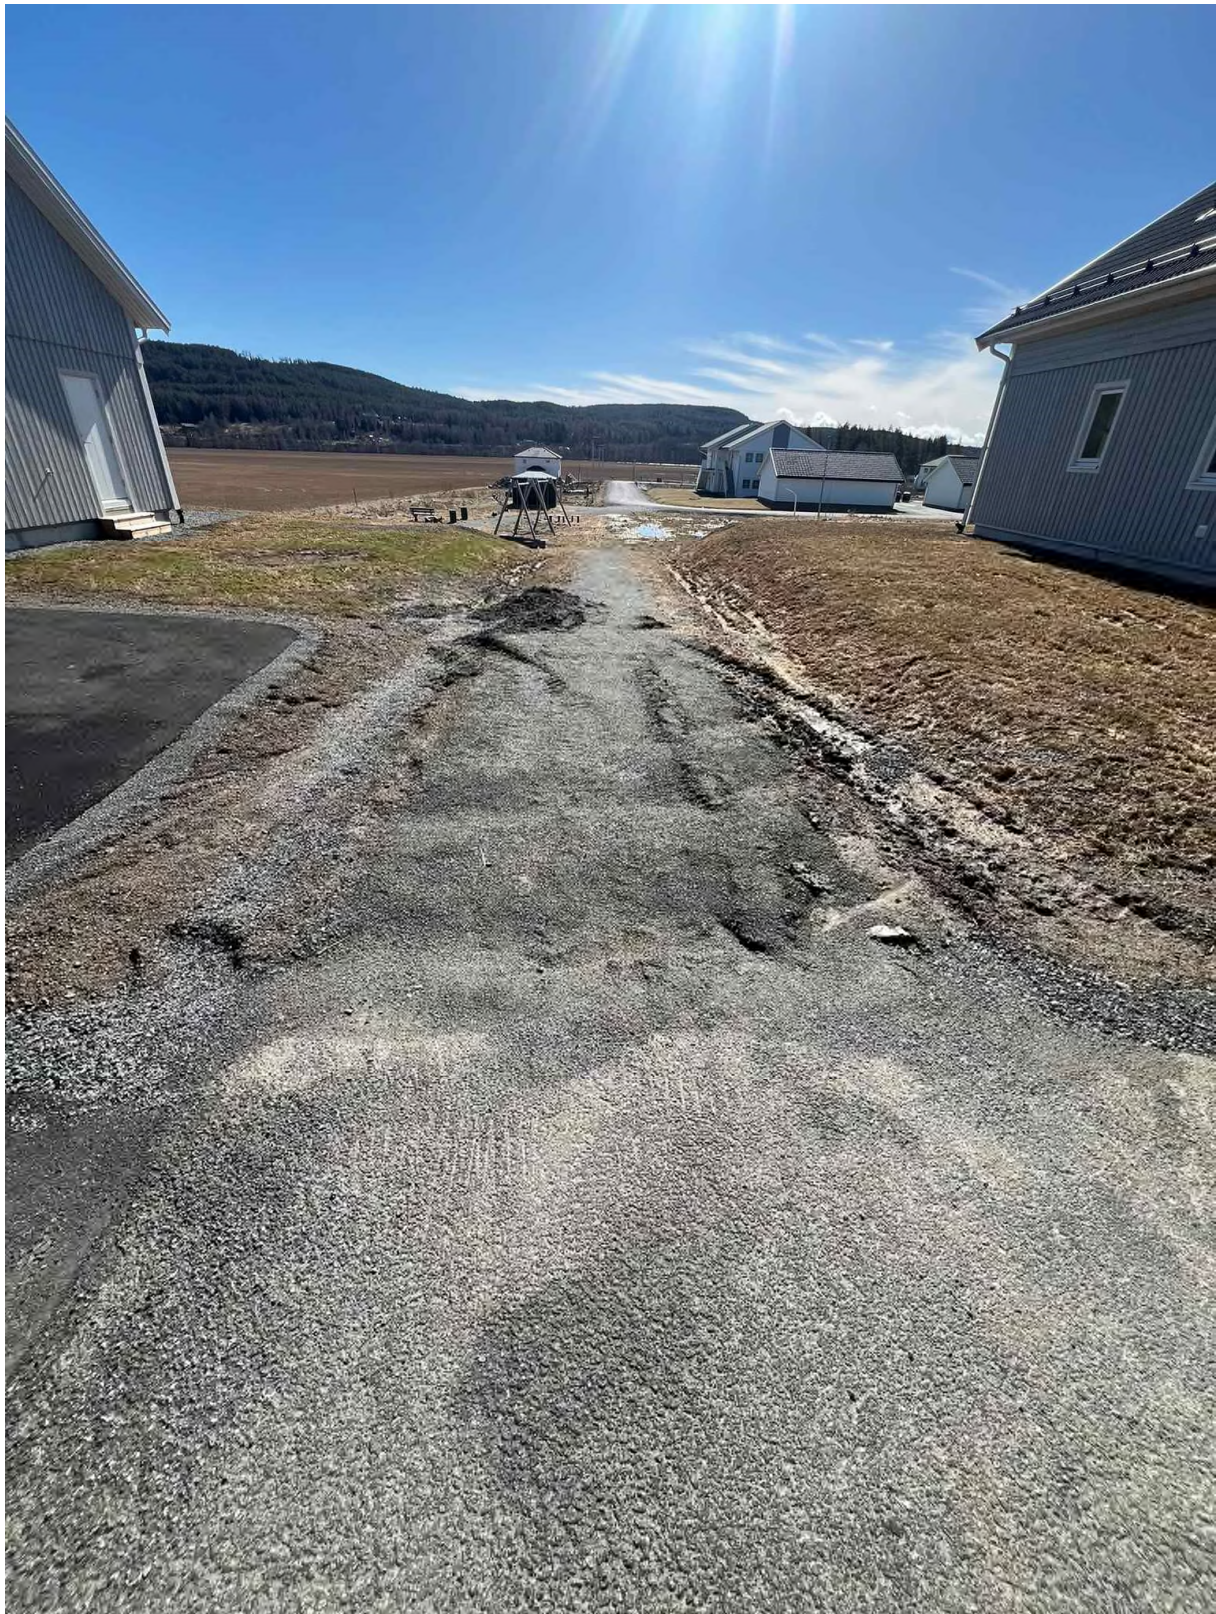
Hva med denne veien, er det ikke komprimert eller bygget opp som det skal?

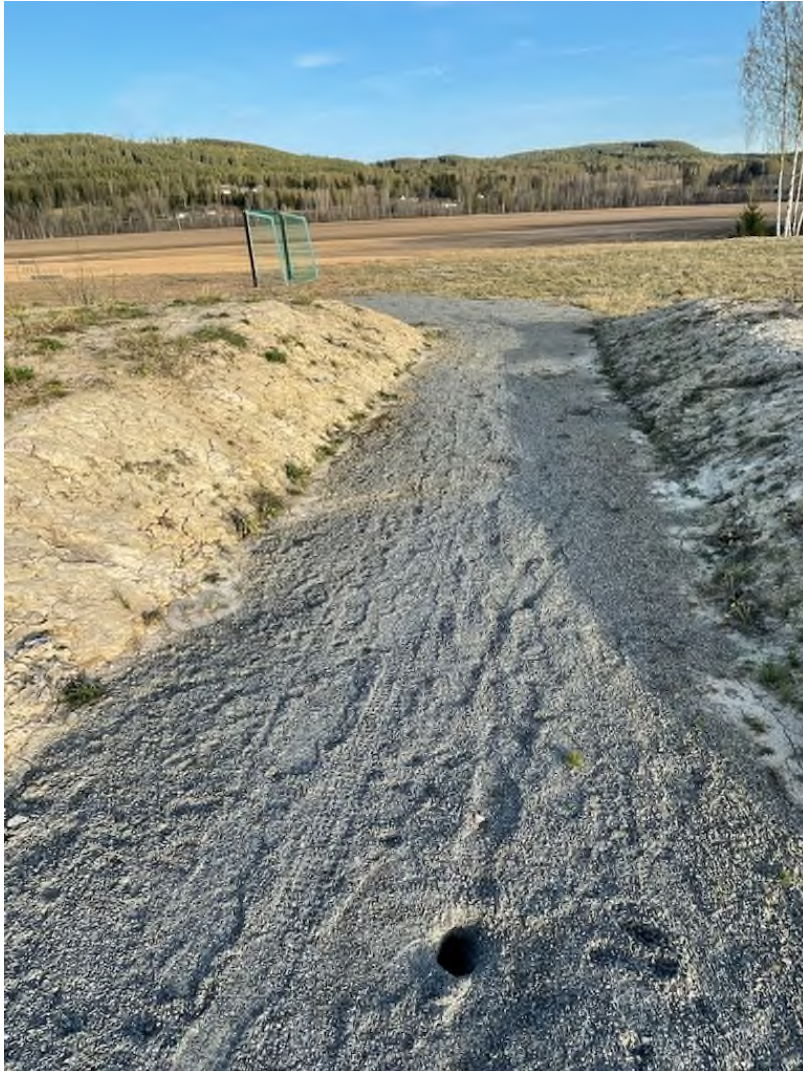
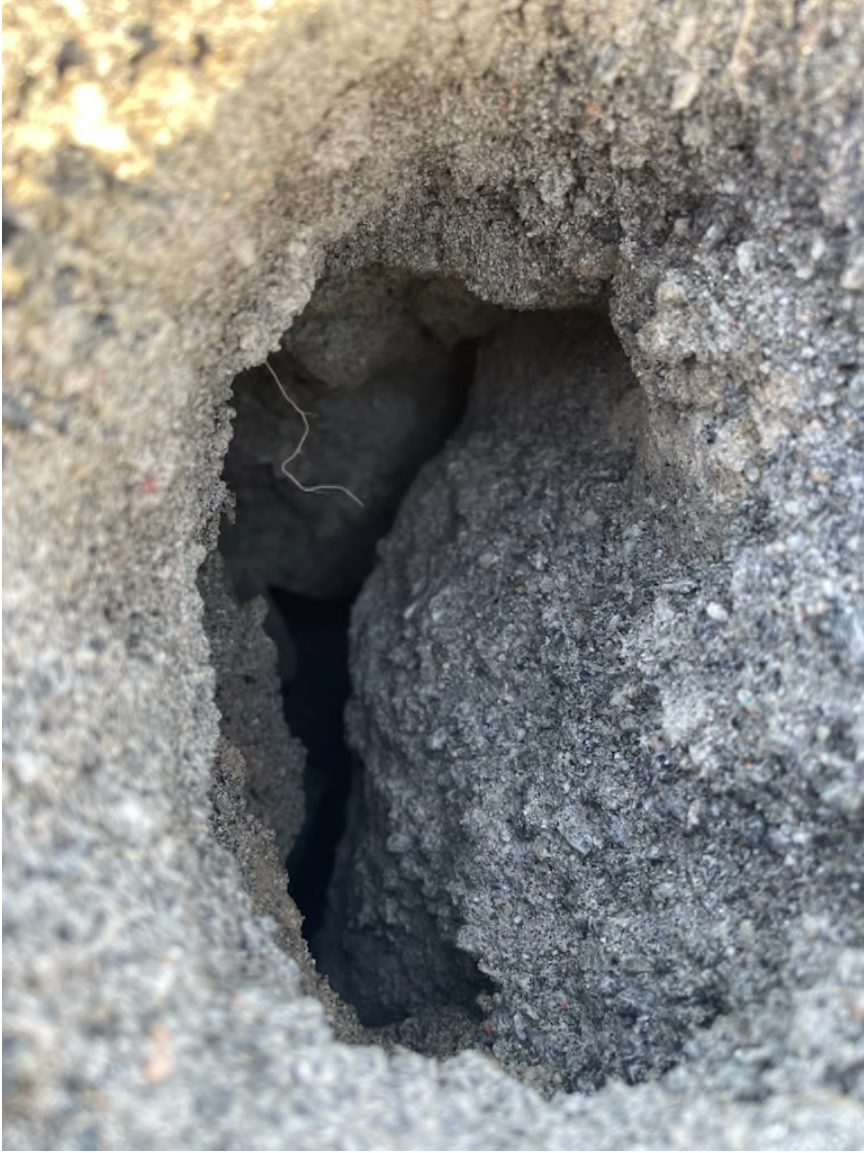
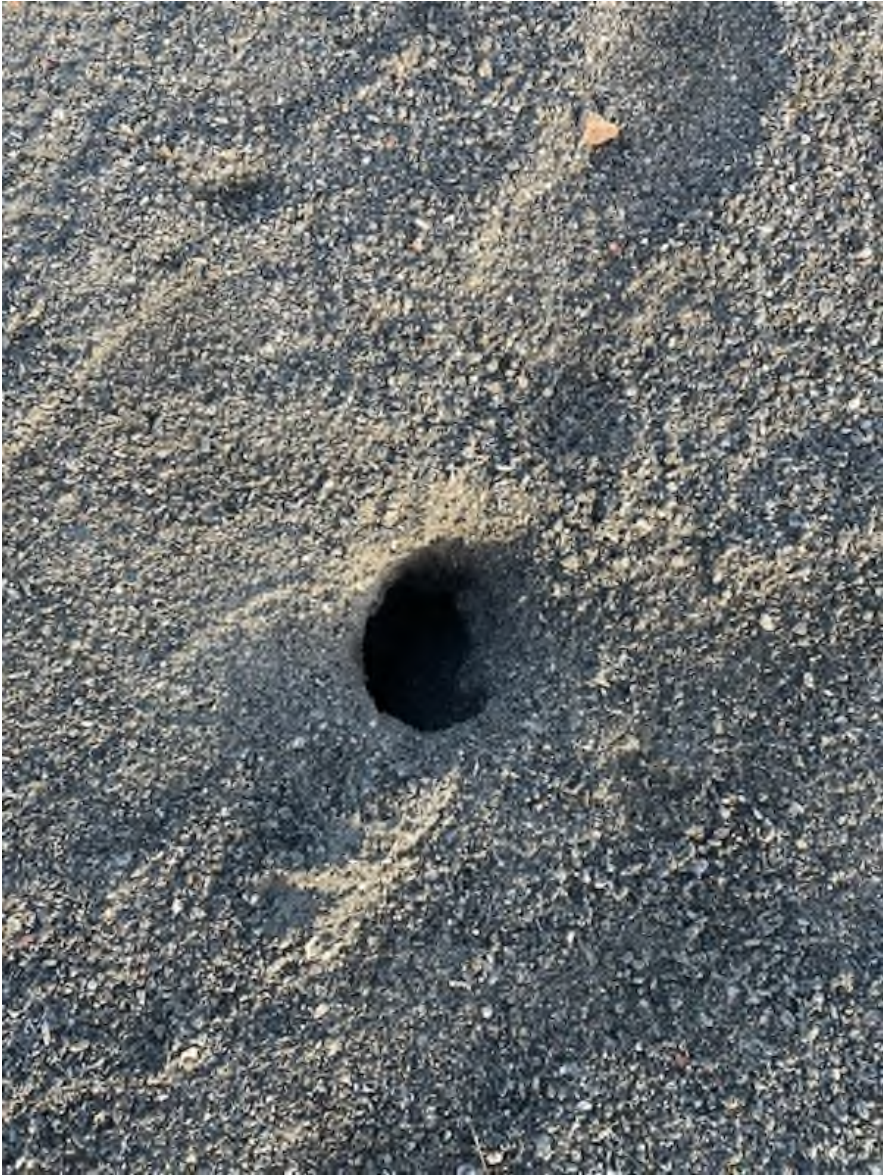
Vei ned til jordet fra Papirvegen 26

Her er det bygget en vei ned til jordet.

Jeg finner ikke på noe kart at denne veien skal være der.

Veien består også av en del søppel, og skrot, som sikkert kommer opp i dagens lys etter hvert.

Denne veien må fjernes, vi er ikke interessert i ha traktorer, anleggsmaskiner etc på Papirvegen i fremtiden bortsett nødvendig brøyting med mer.

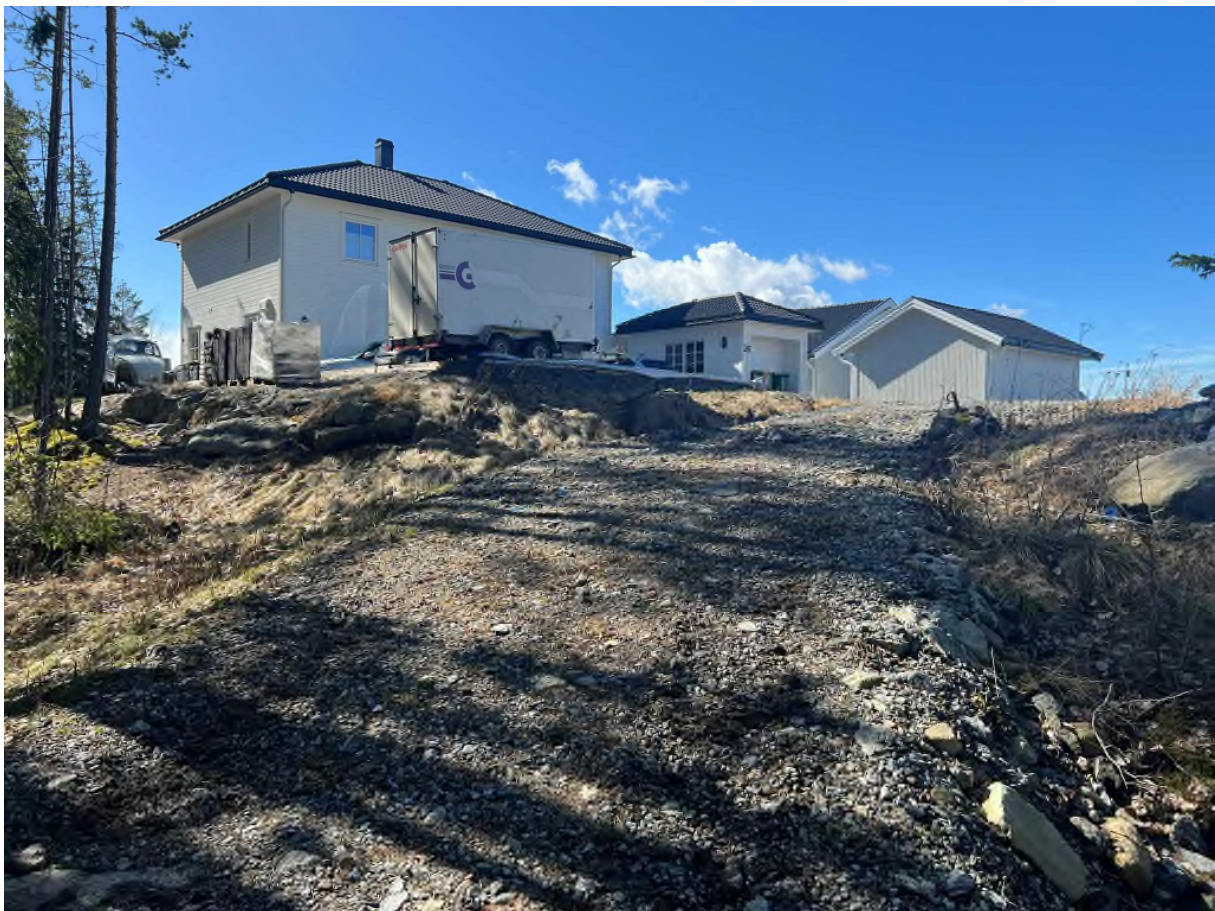
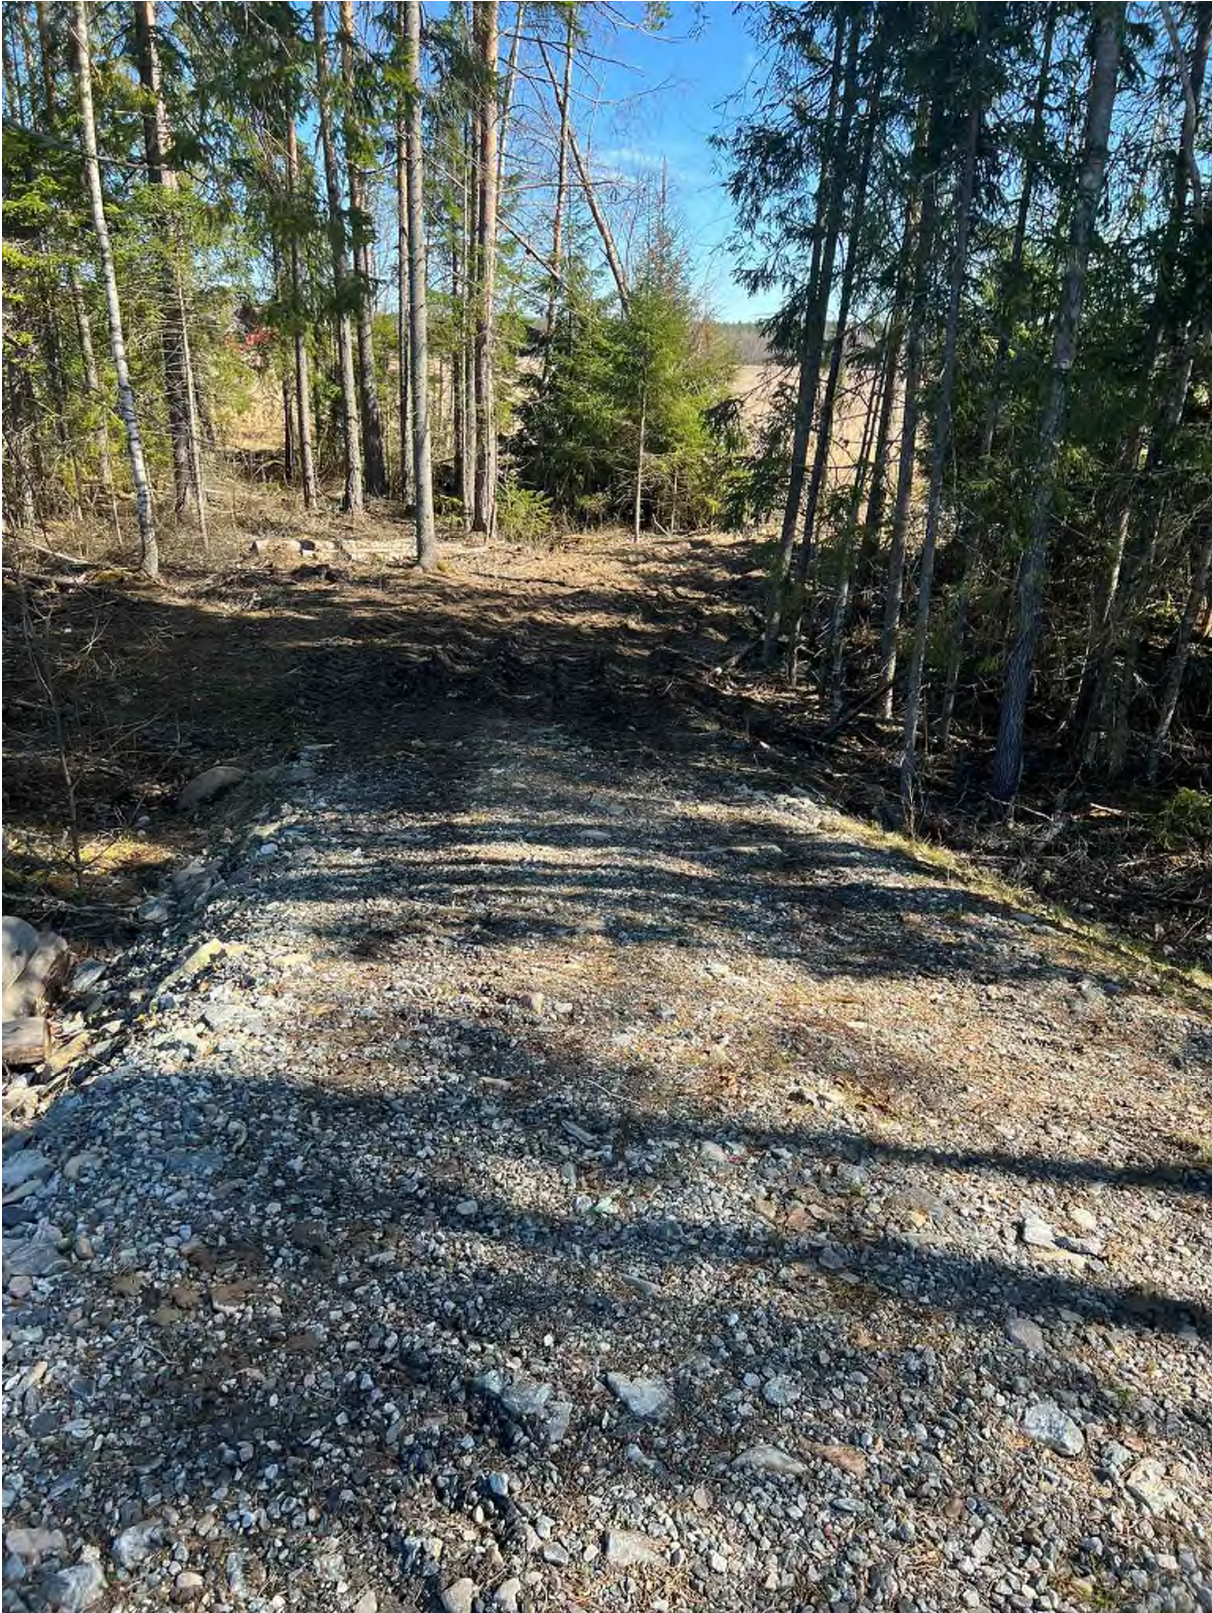
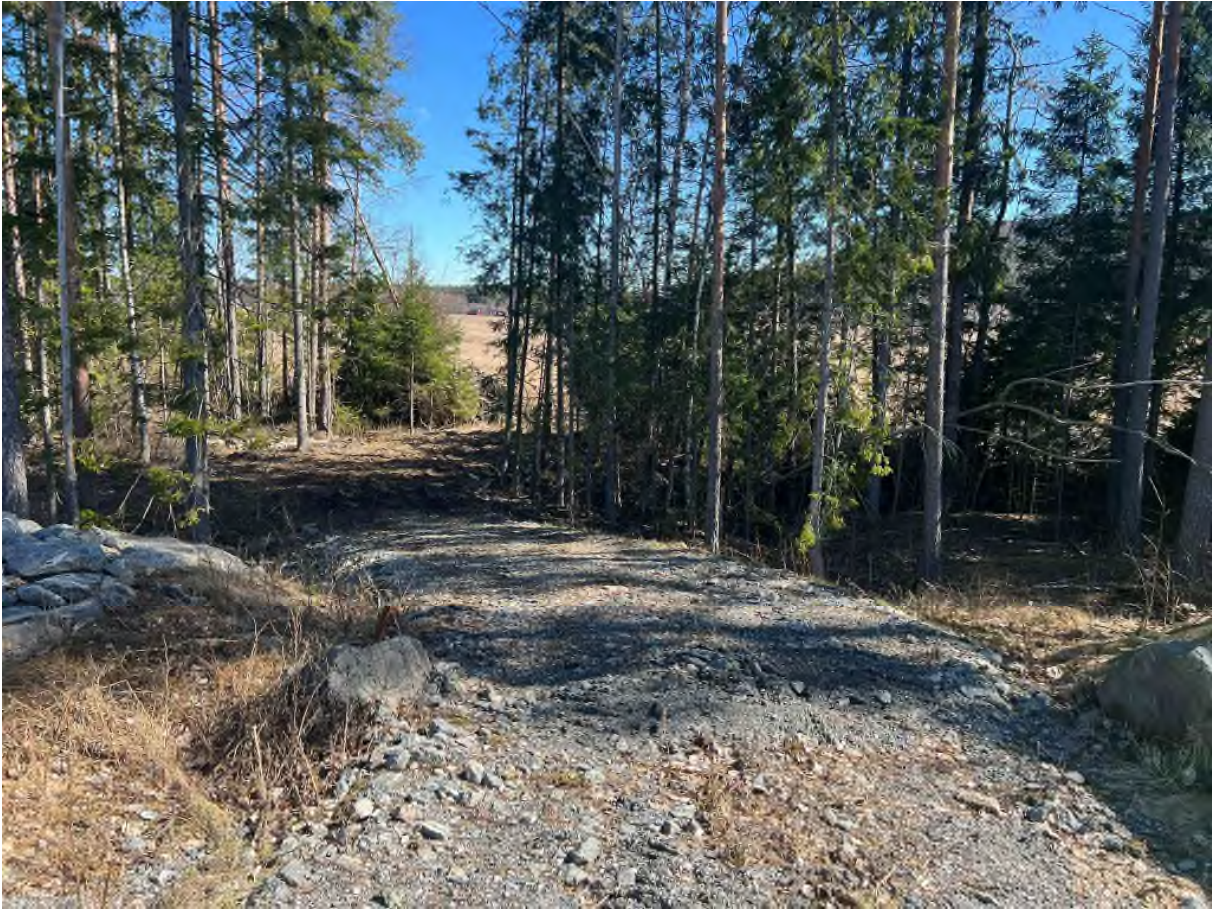
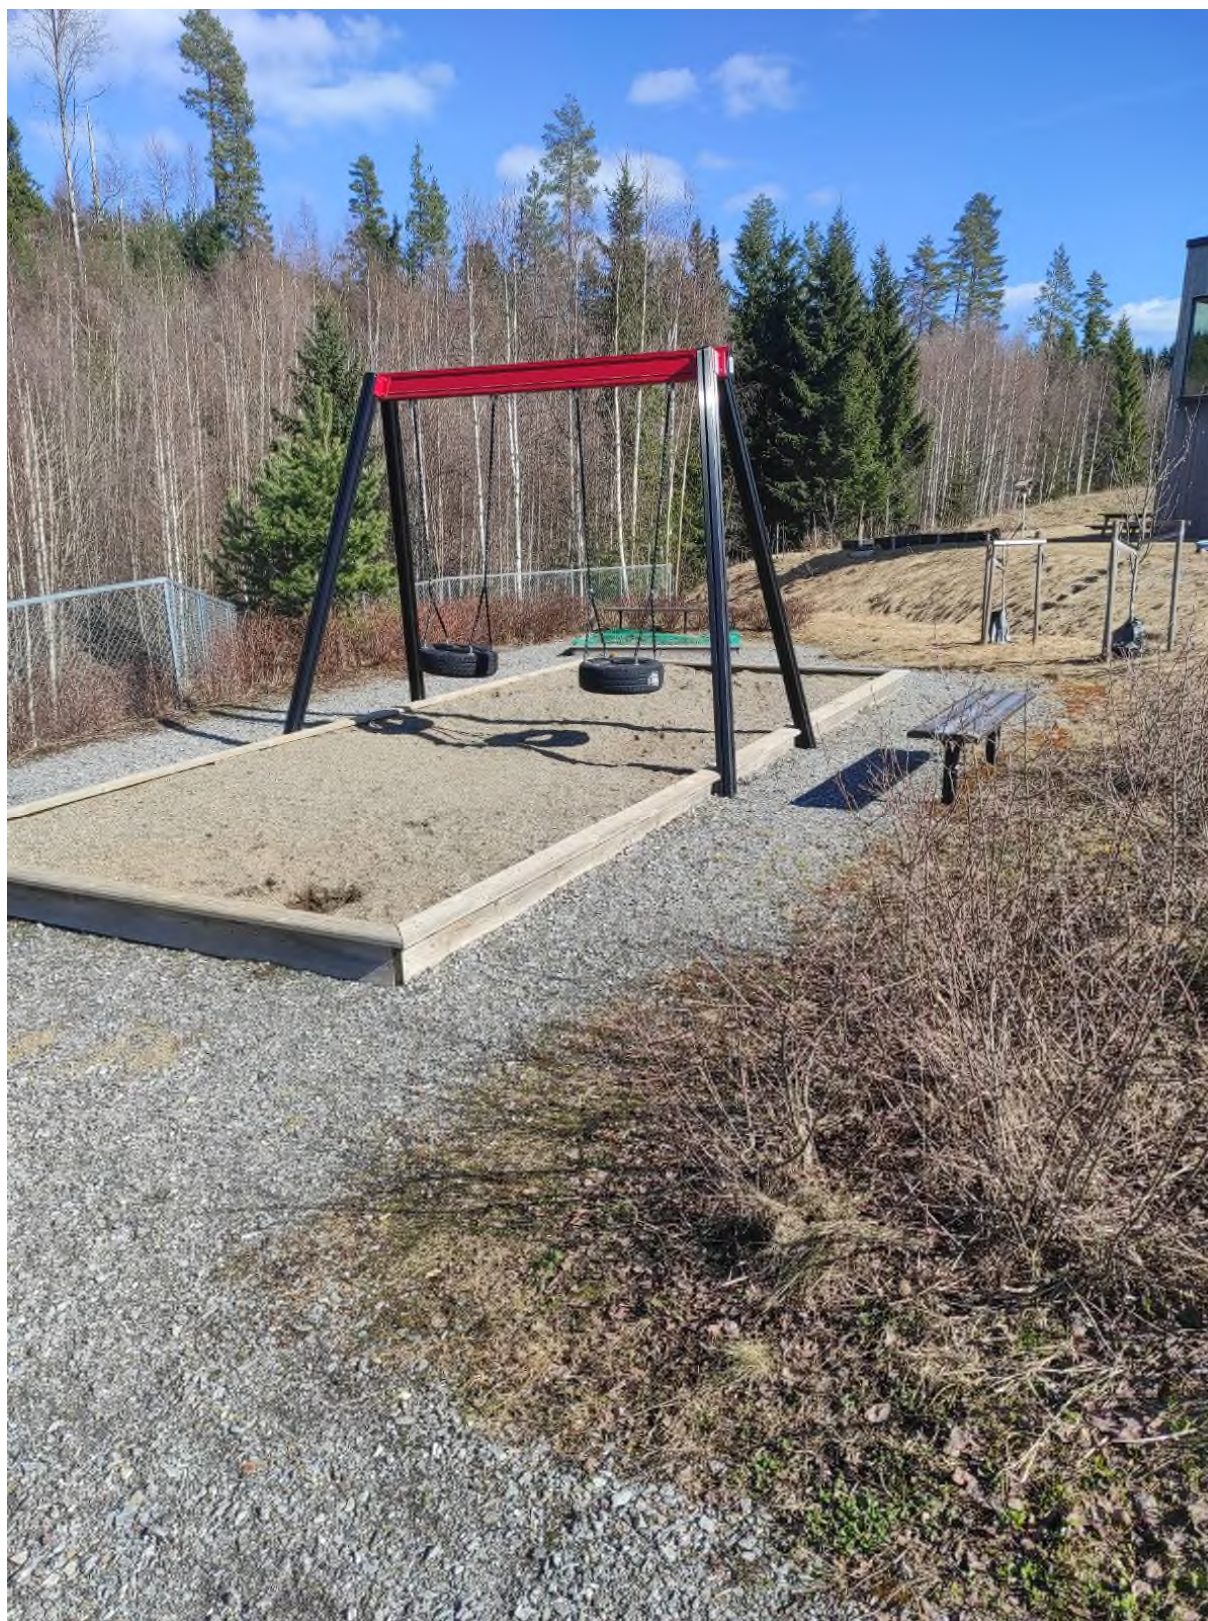
Lekeklassen ved Styri, bygget av Josbygg

Slik kan det se ut.
